ANDAMENTO DAS OBRAS

DEZEMBRO 2024

NIEMEYER 360° RESIDENCES

Avenida das Américas, 1.685, Barra da Tijuca, Rio de Janeiro - RJ

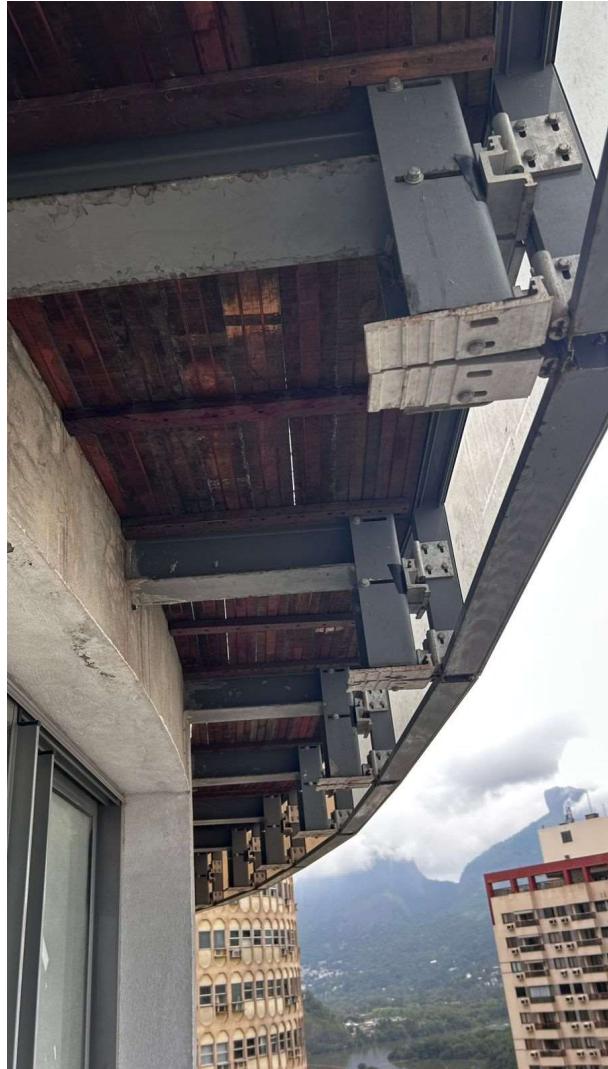
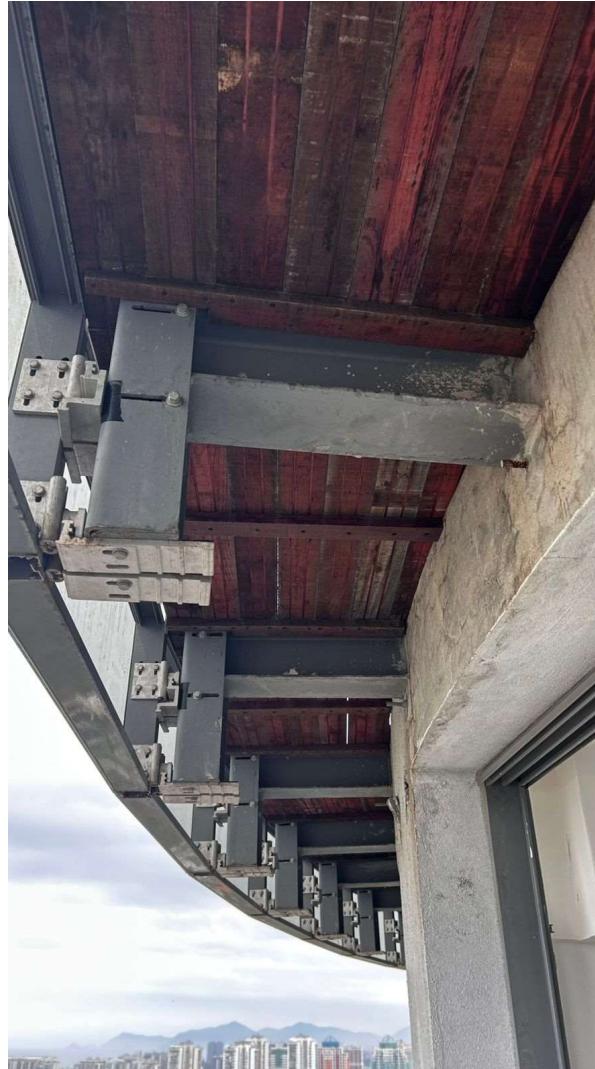
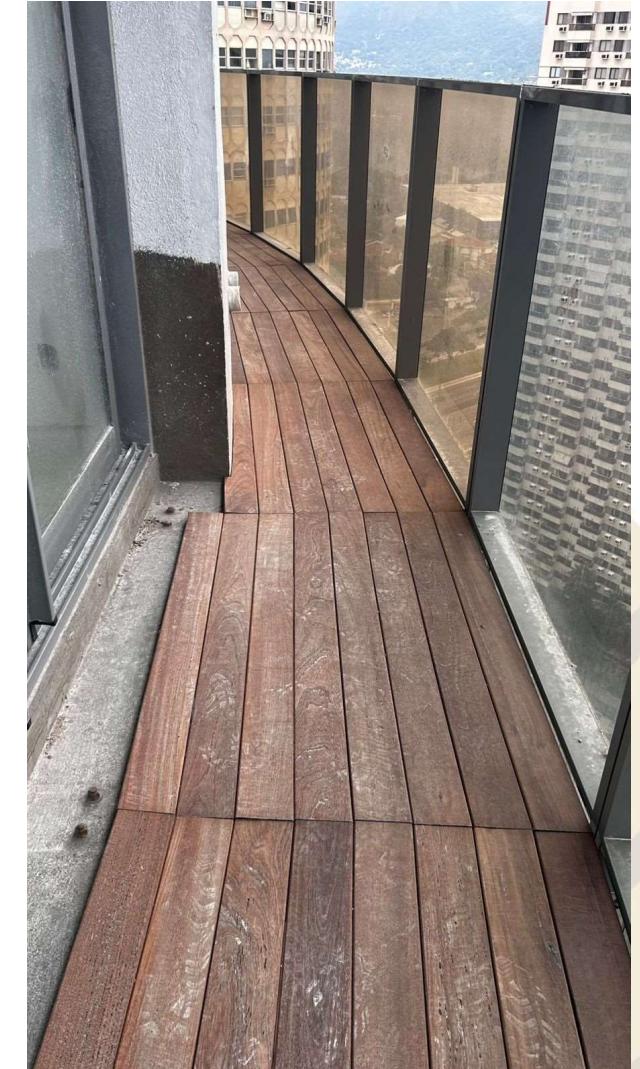
4.1.1. Execução do Assoalho da Sacada.

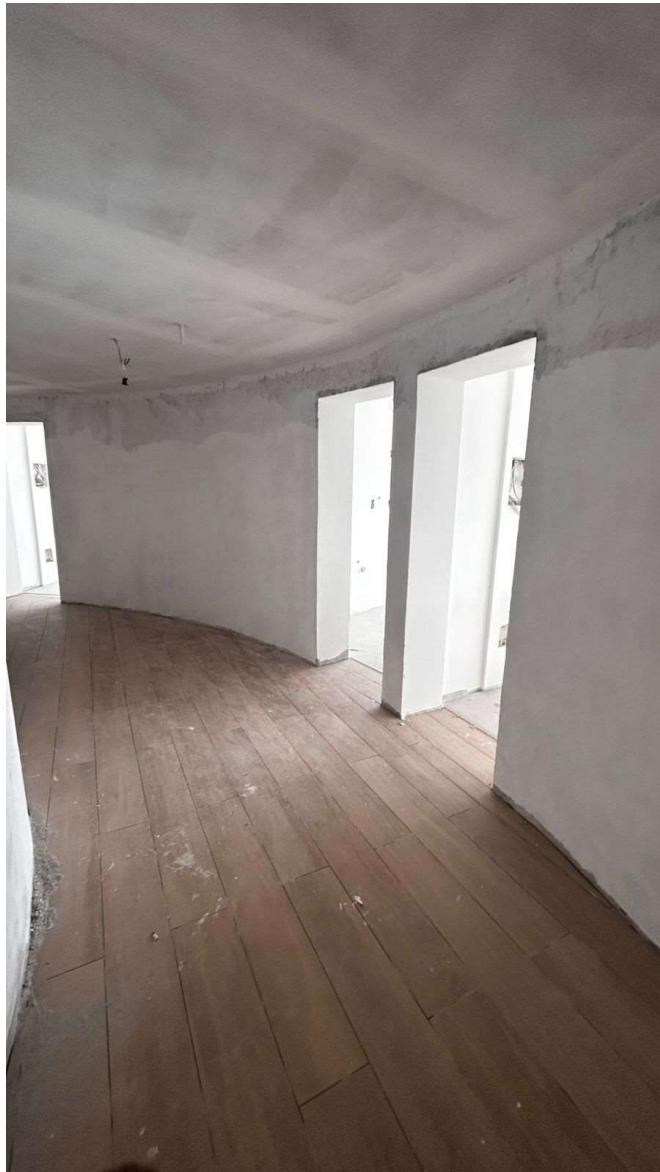
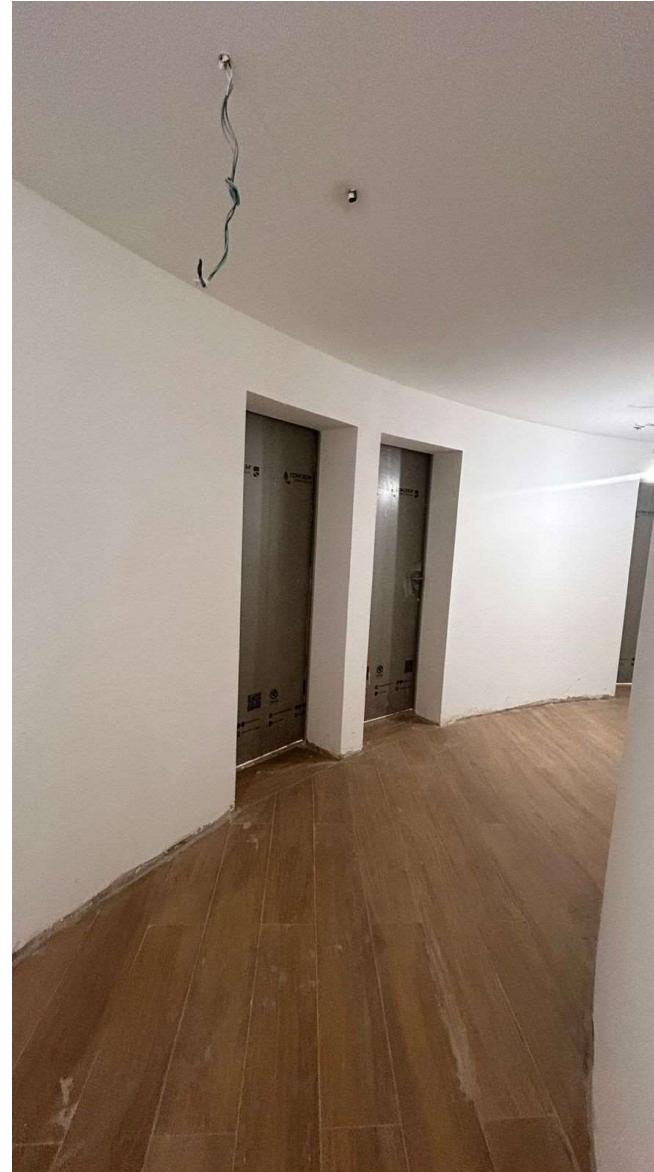
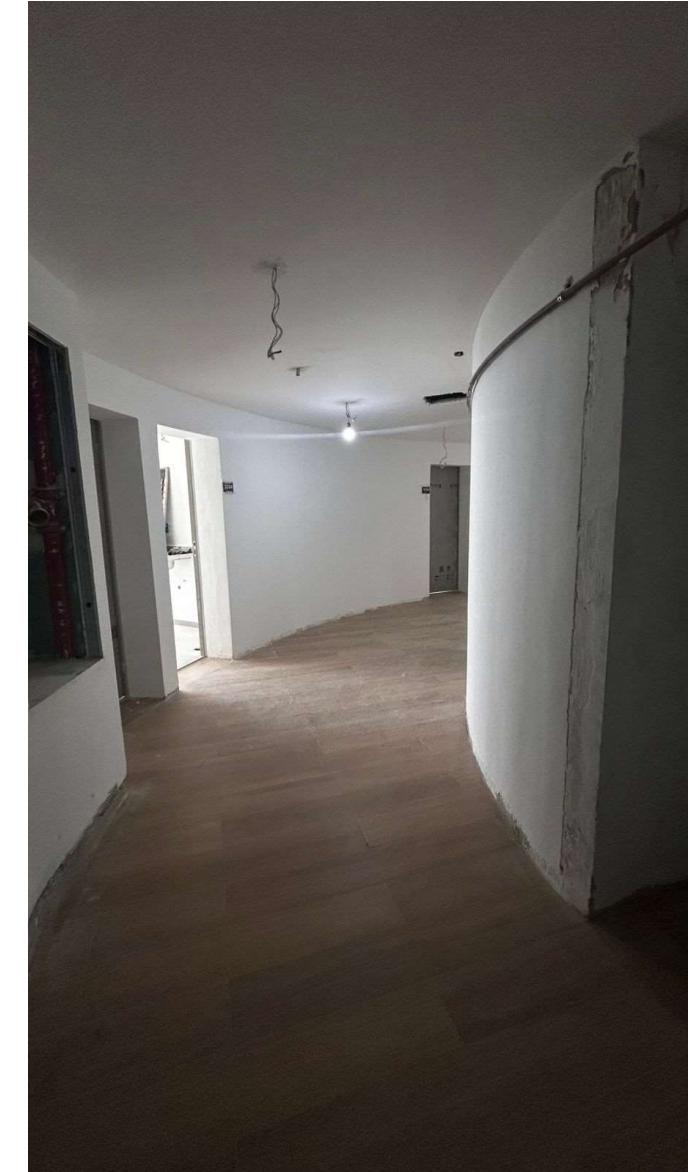
4.1.2. Execução de Emassamento, lixamento e 1º demão do Hall

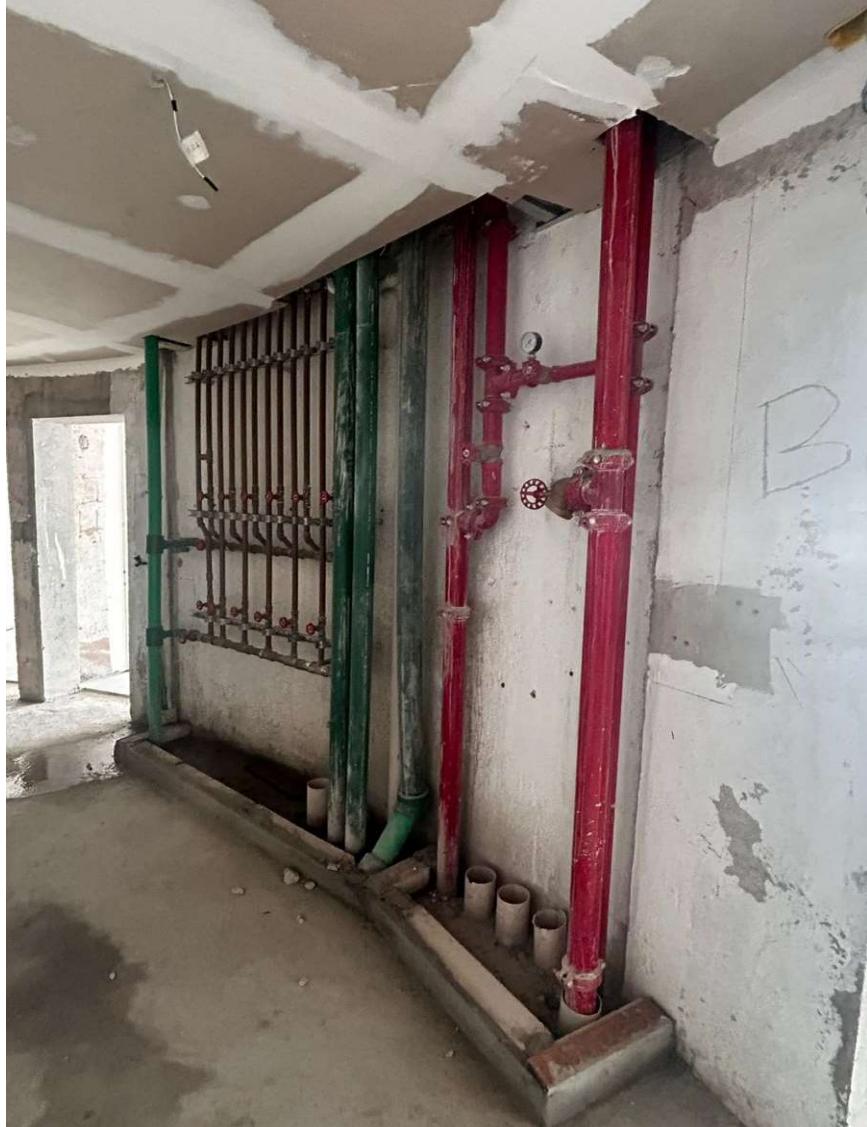
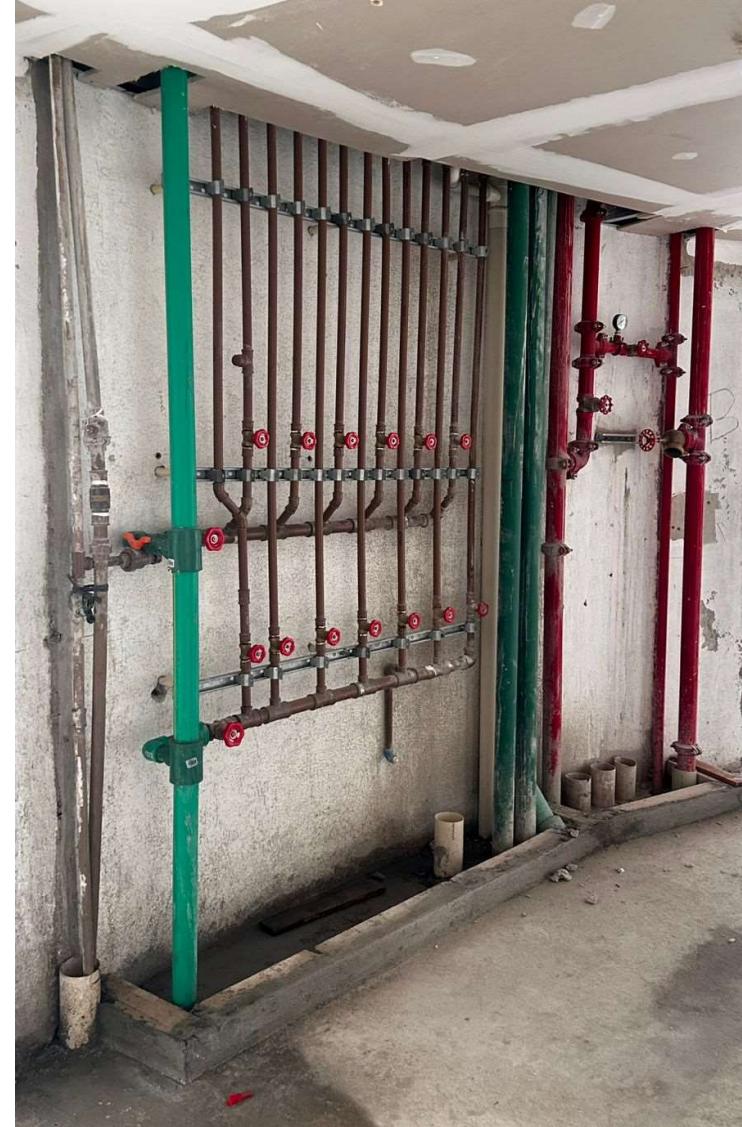
4.1.3. Execução de barrilete e Prumada de Incêndio.

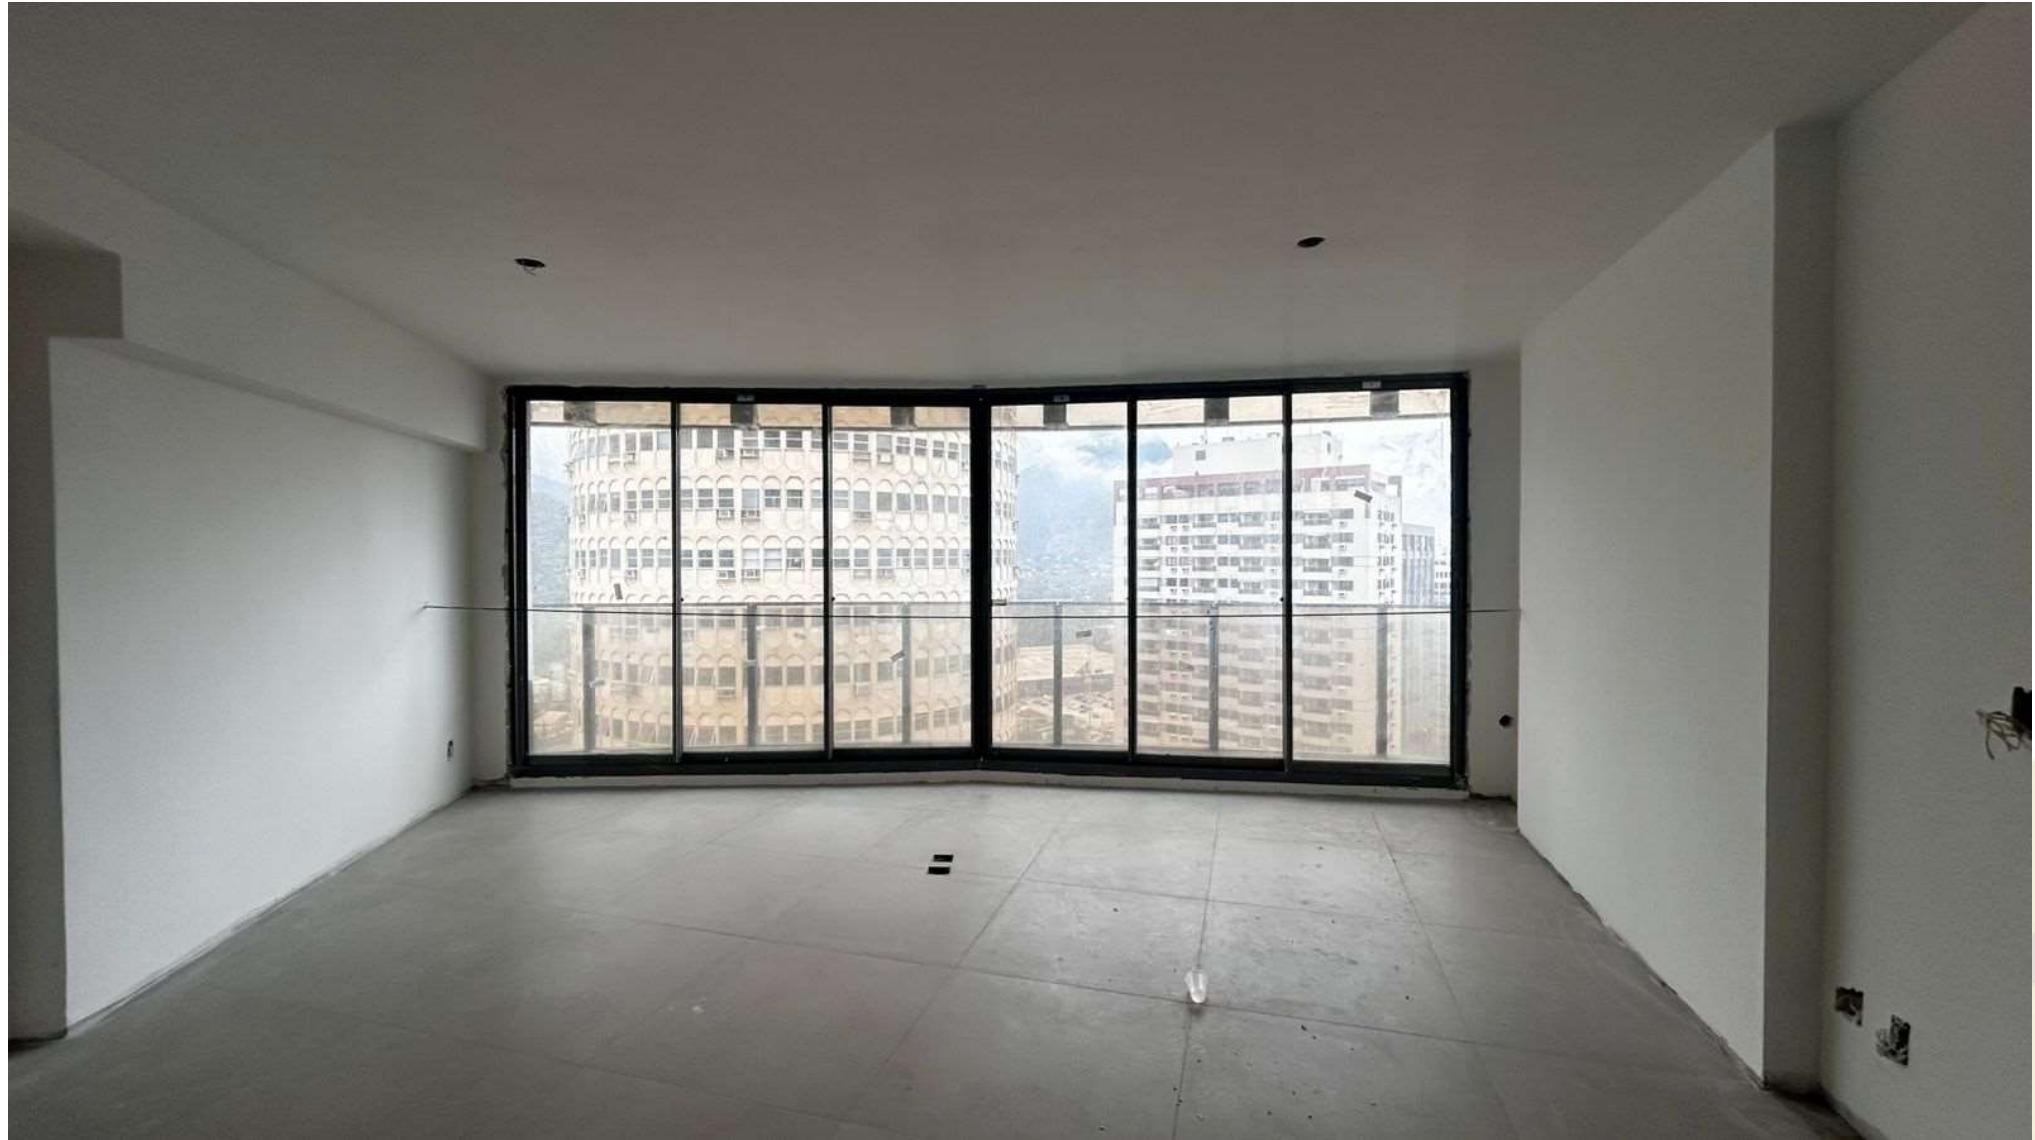
4.1.4. Execução de Emassamento, lixamento e 1º demão dos Apartamentos.

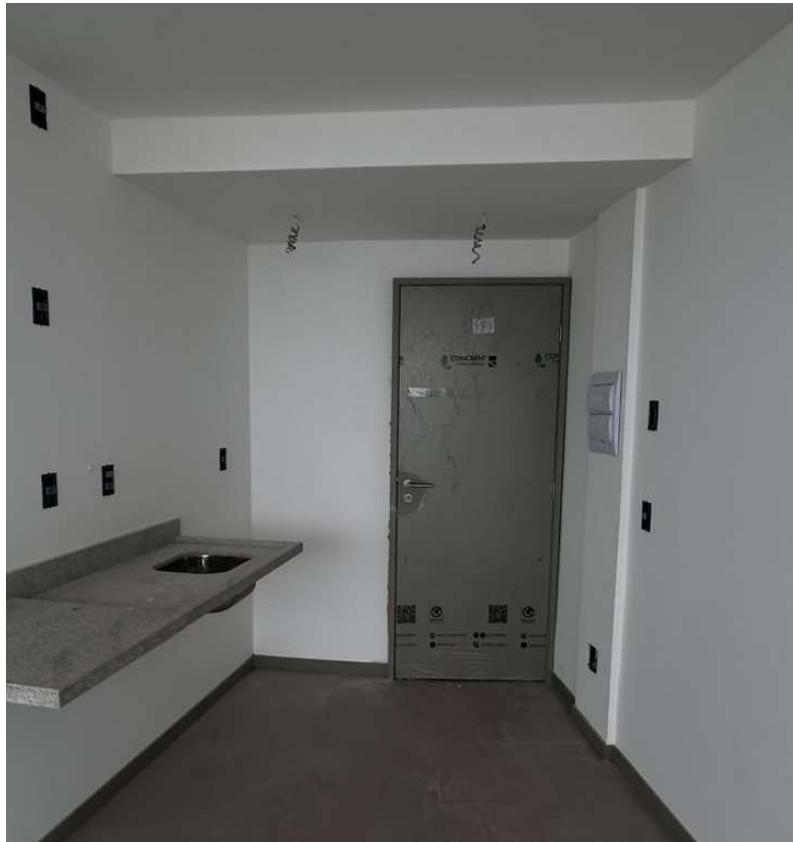
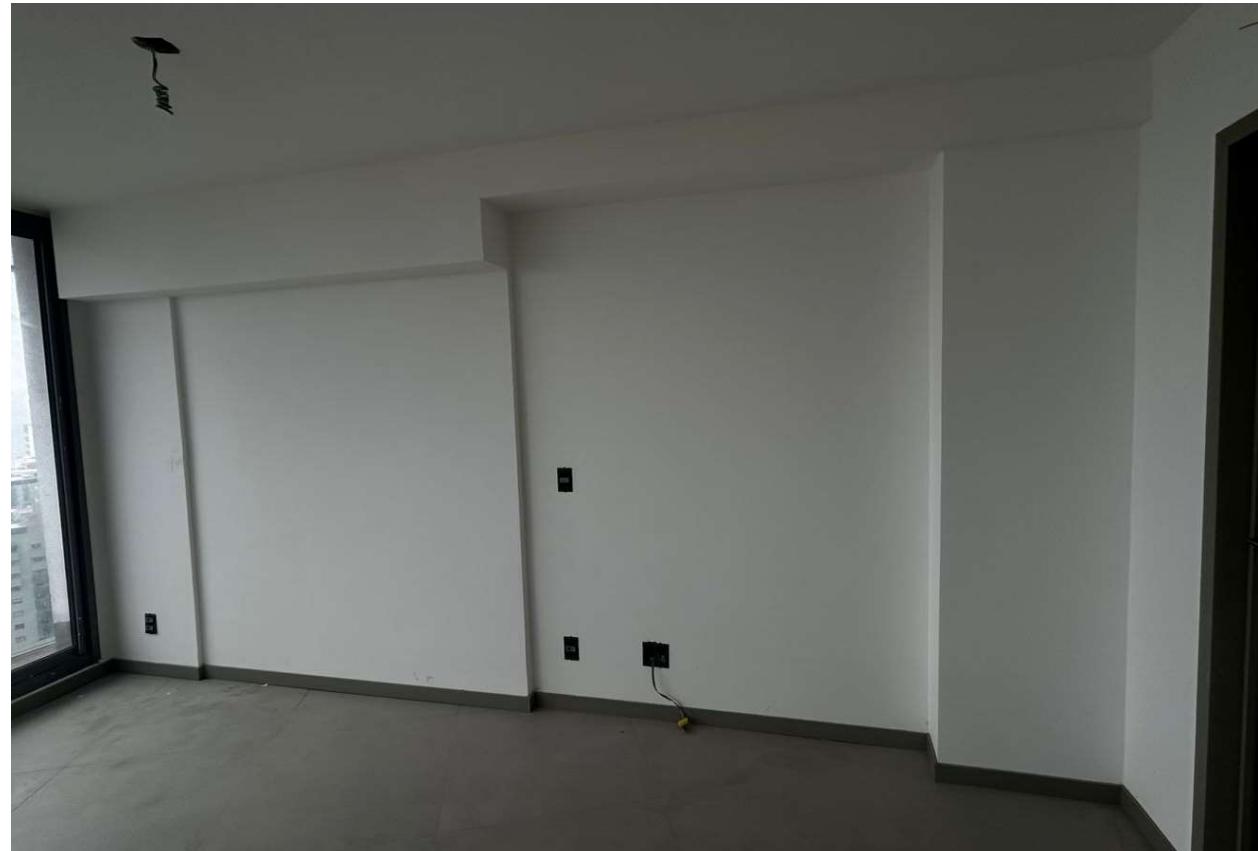
4.1.5. Execução do Forro de Gesso Acartonado.

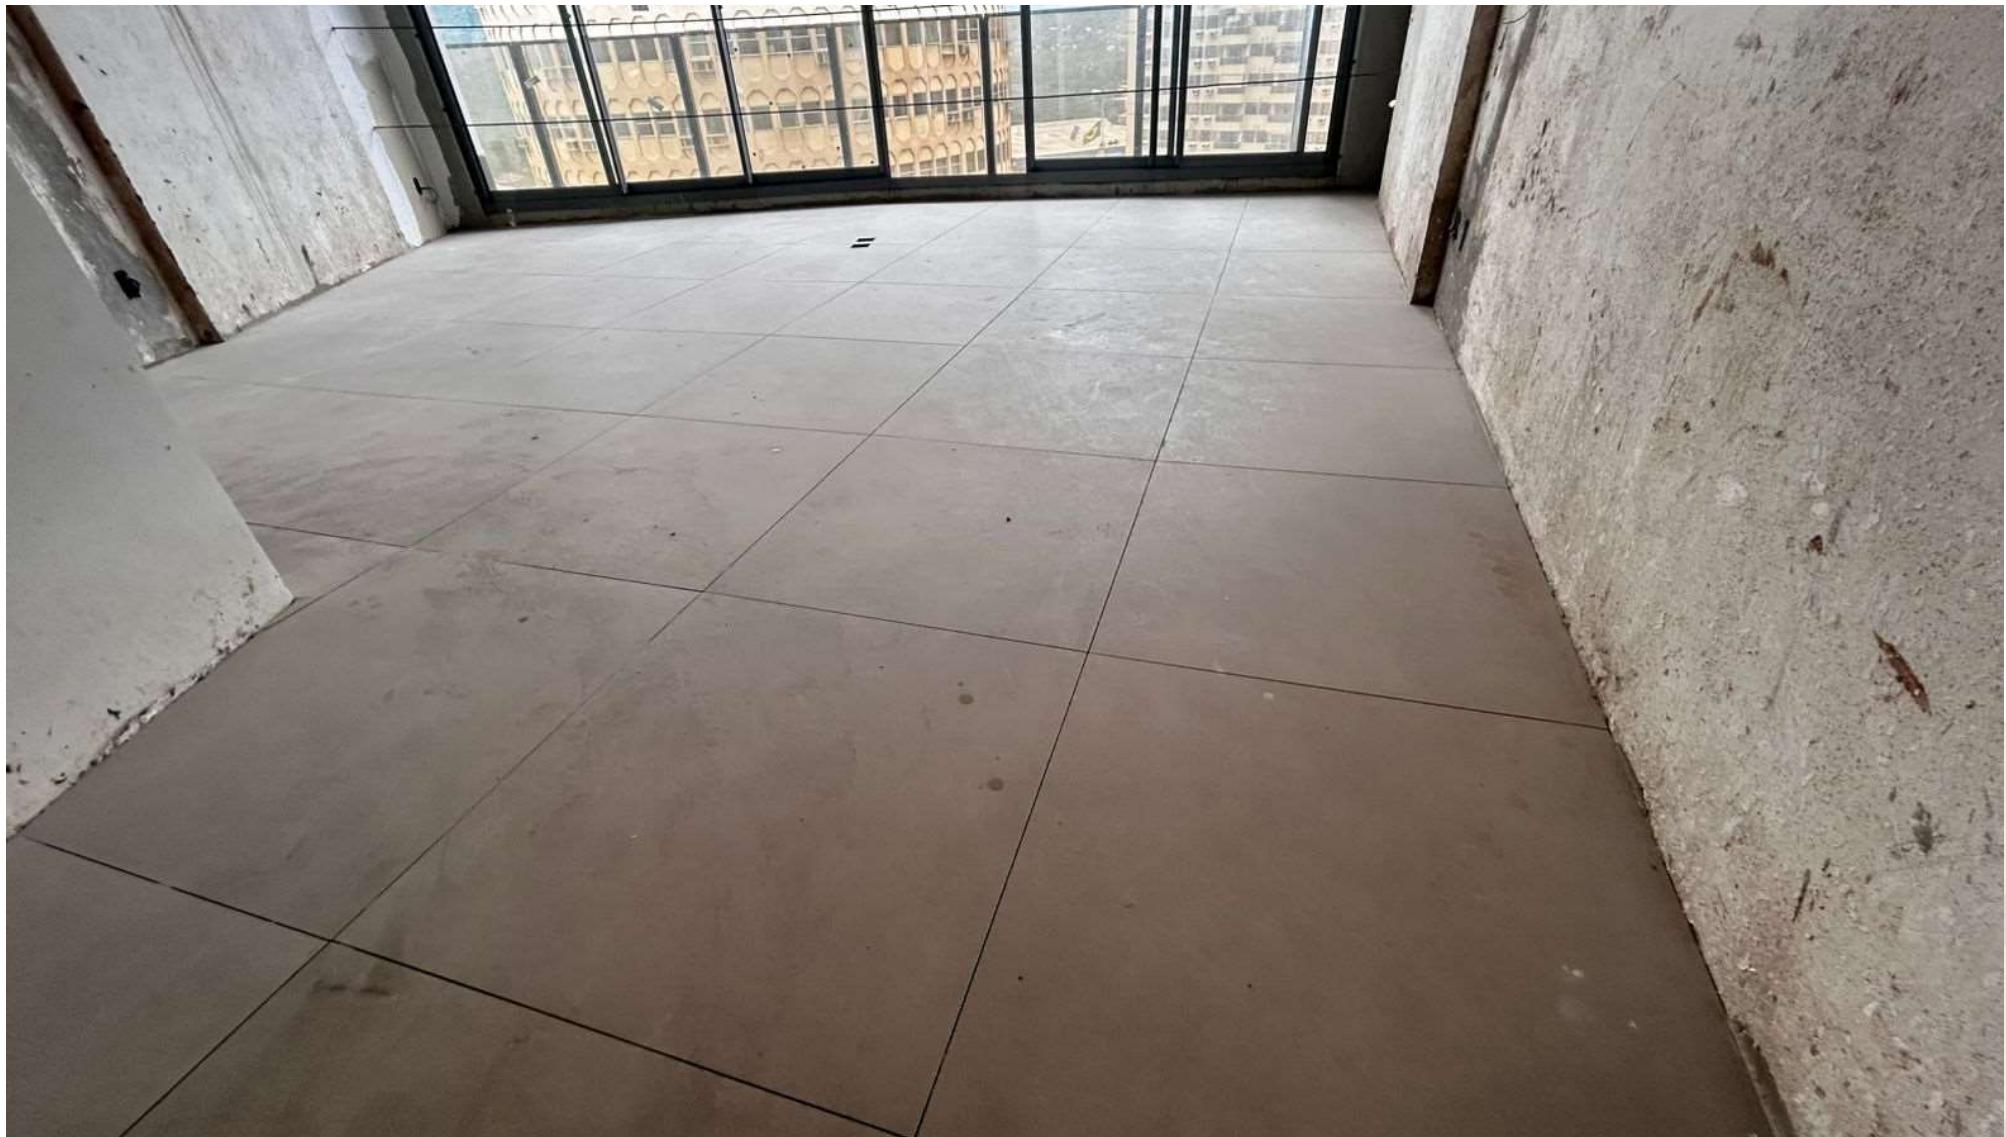
4.1.6. Execução de Porcelanato.

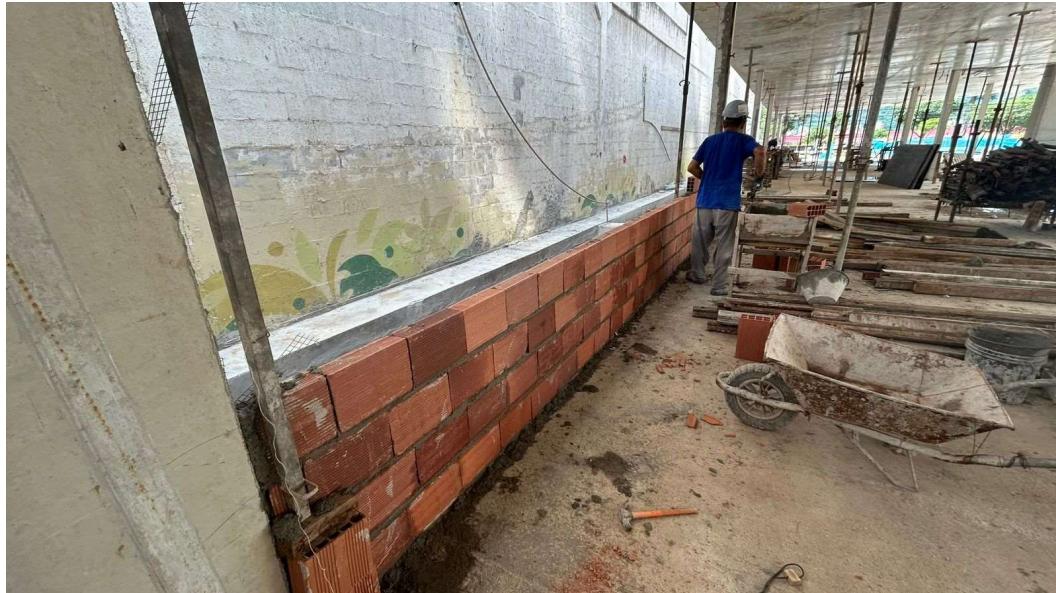
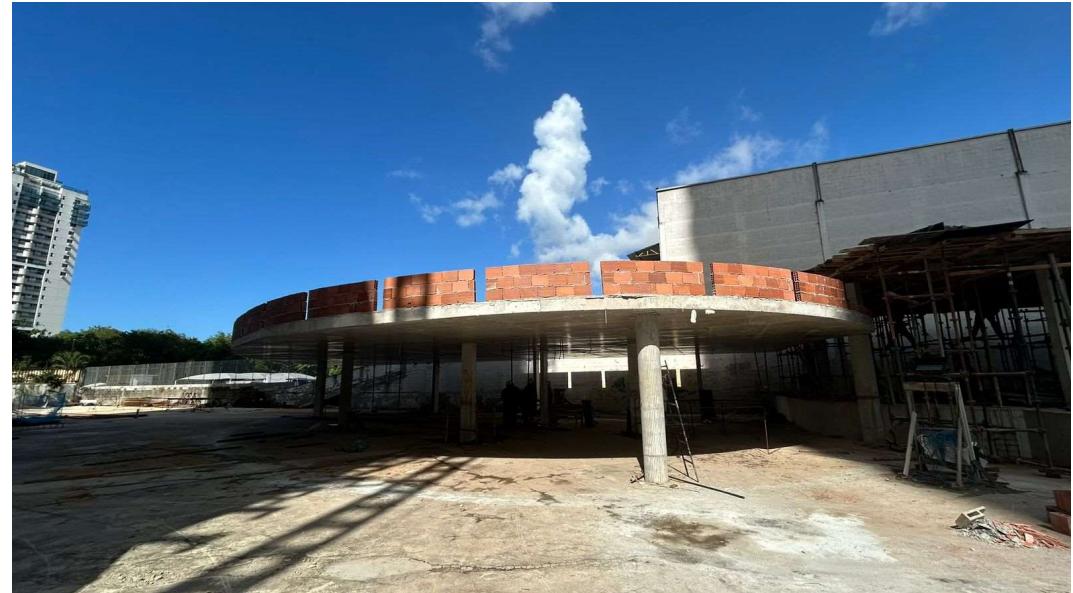
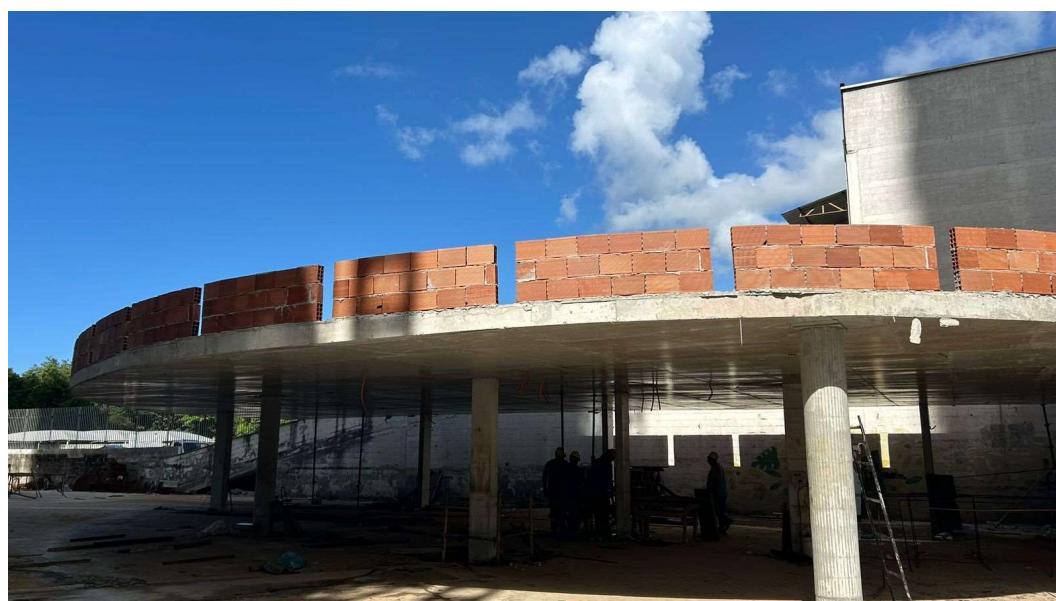
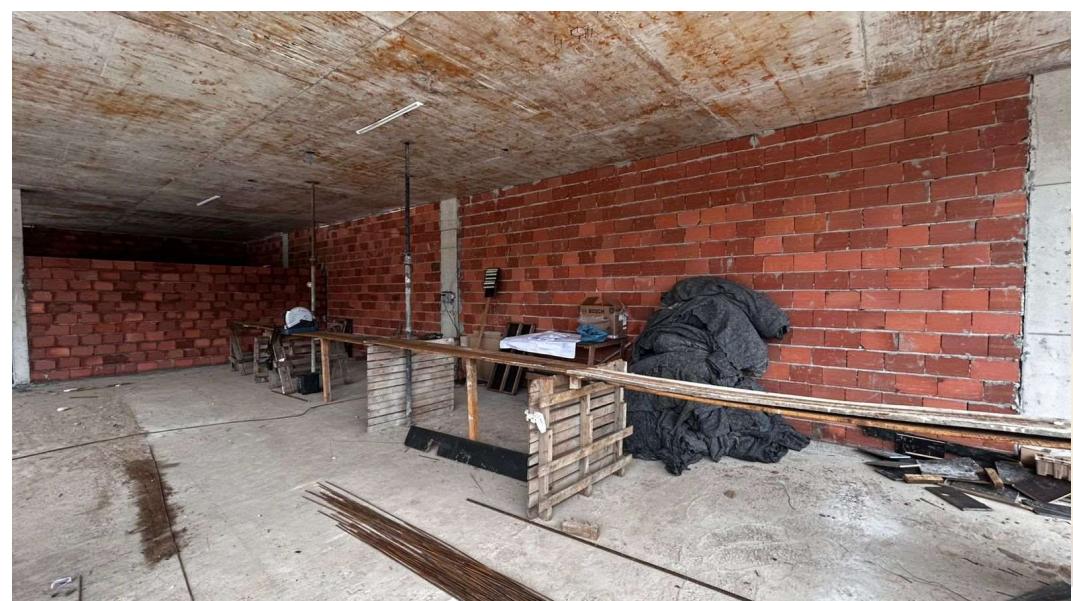
4.1.7. Execução de Alvenaria das Edículas.

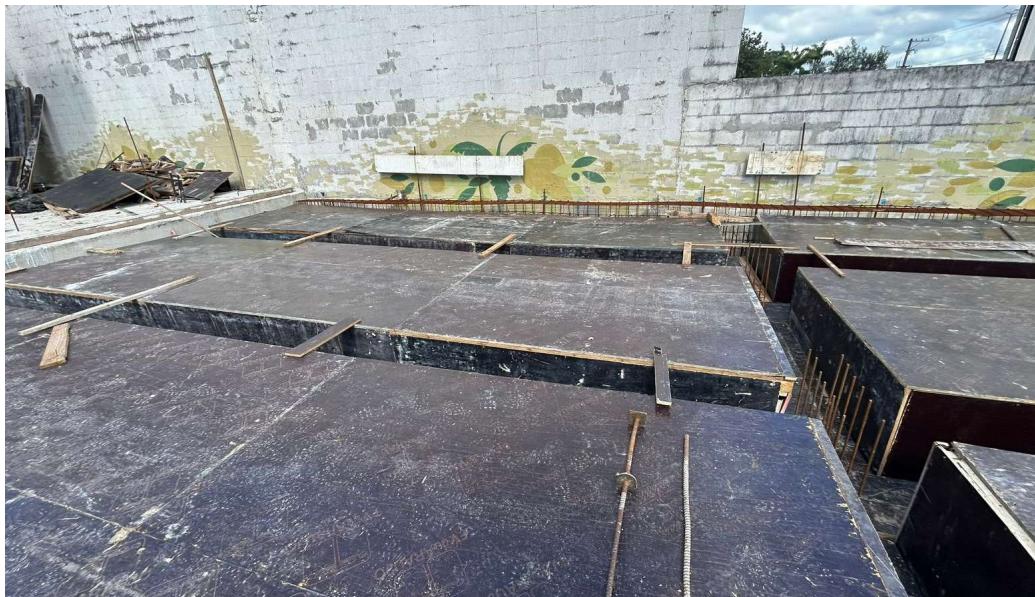
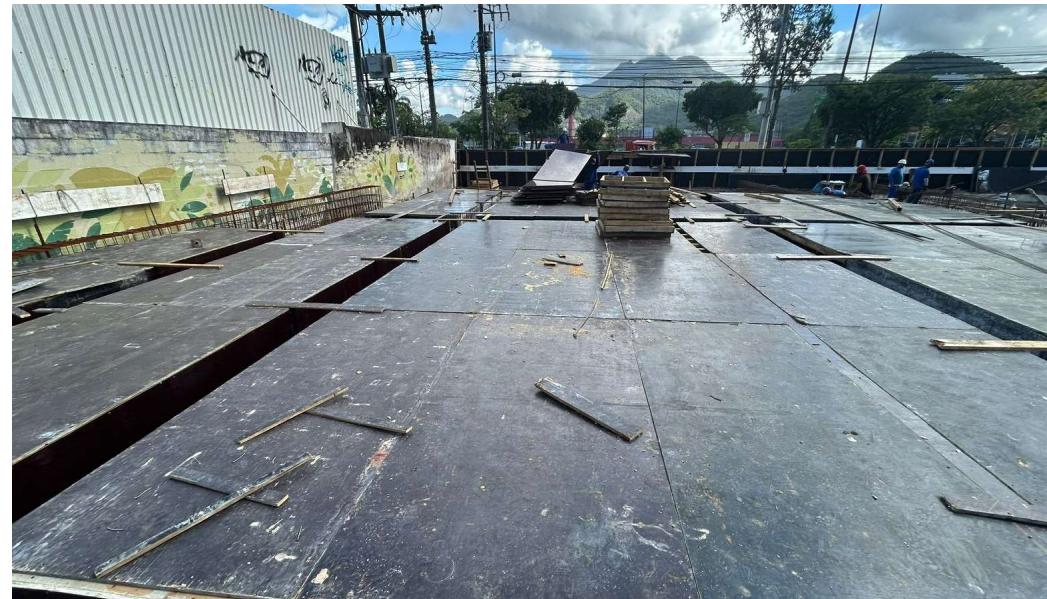
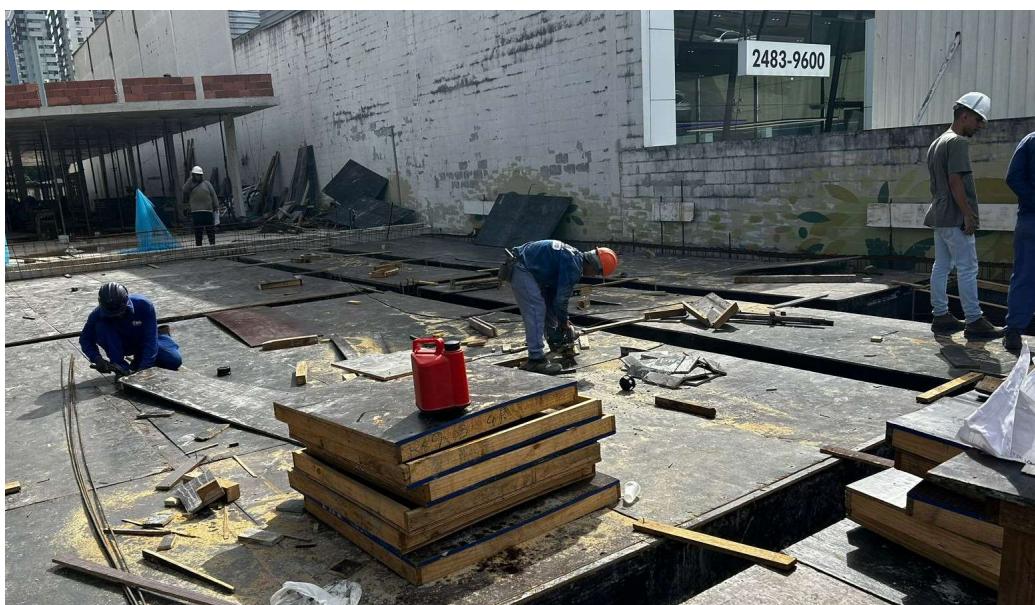
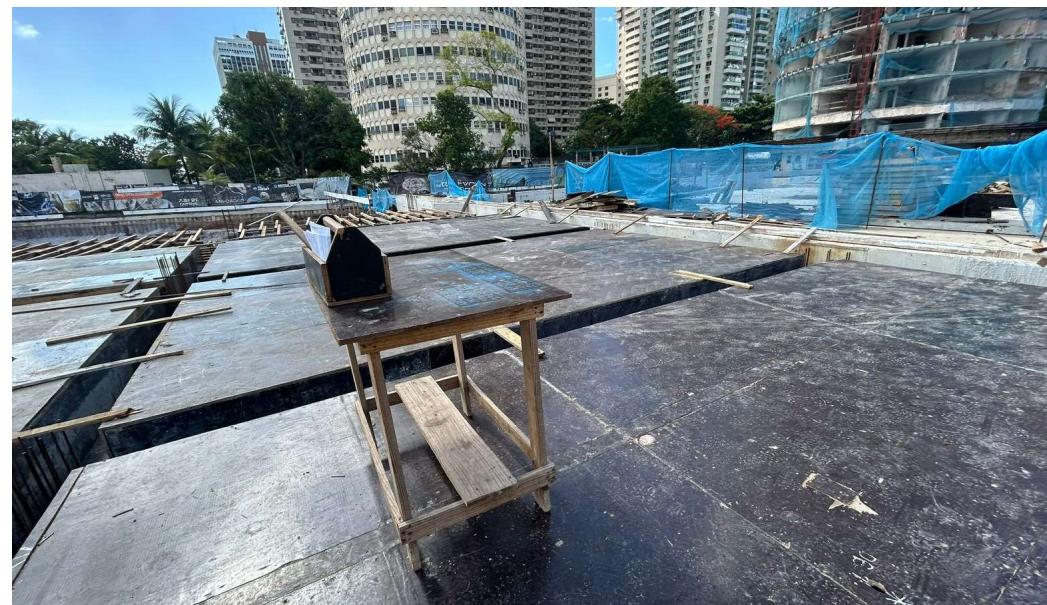
4.1.8. Execução de Forma do Trecho 5.

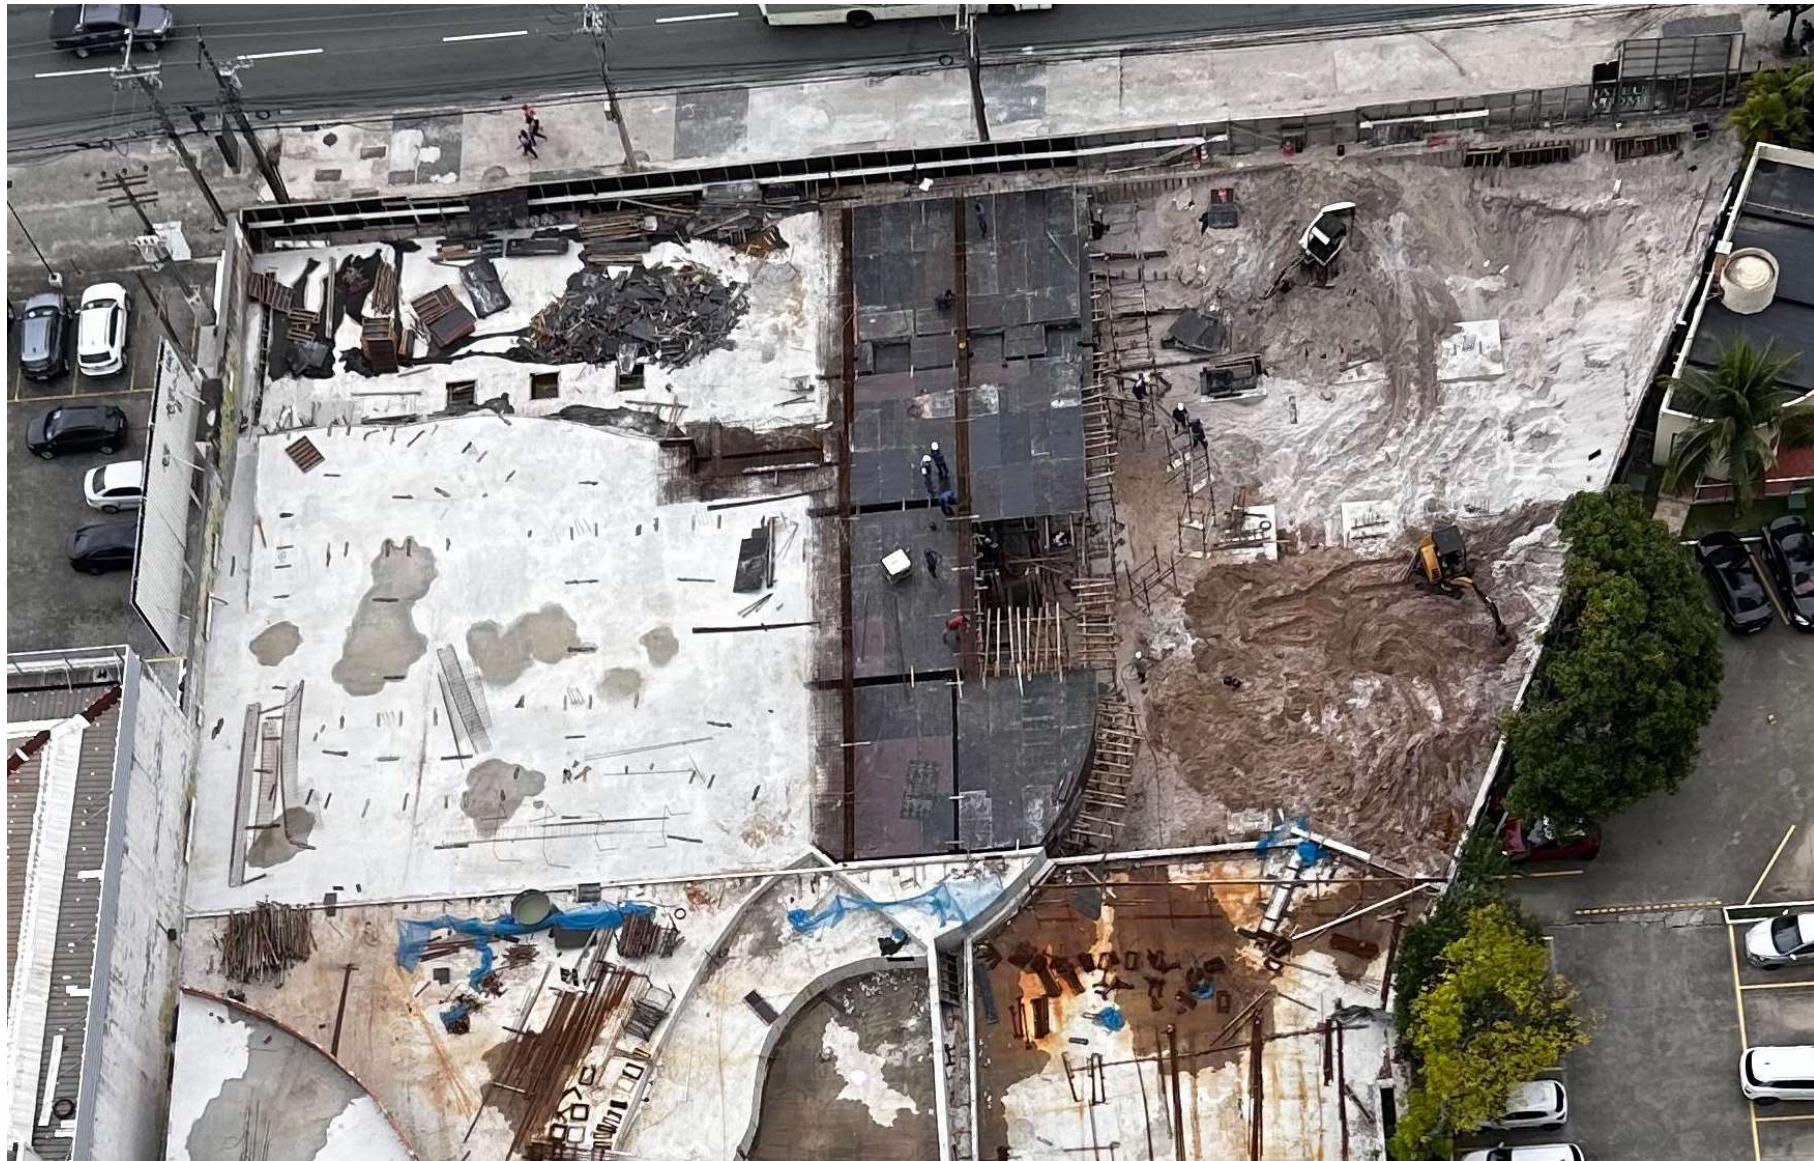
4.1.9. Execução de Forma do Trecho 5.

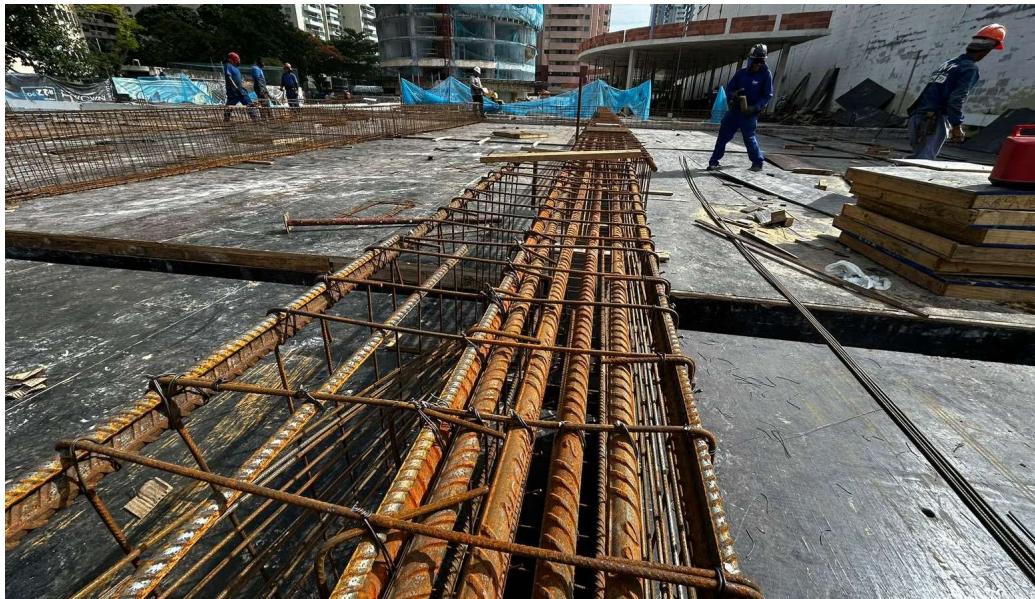
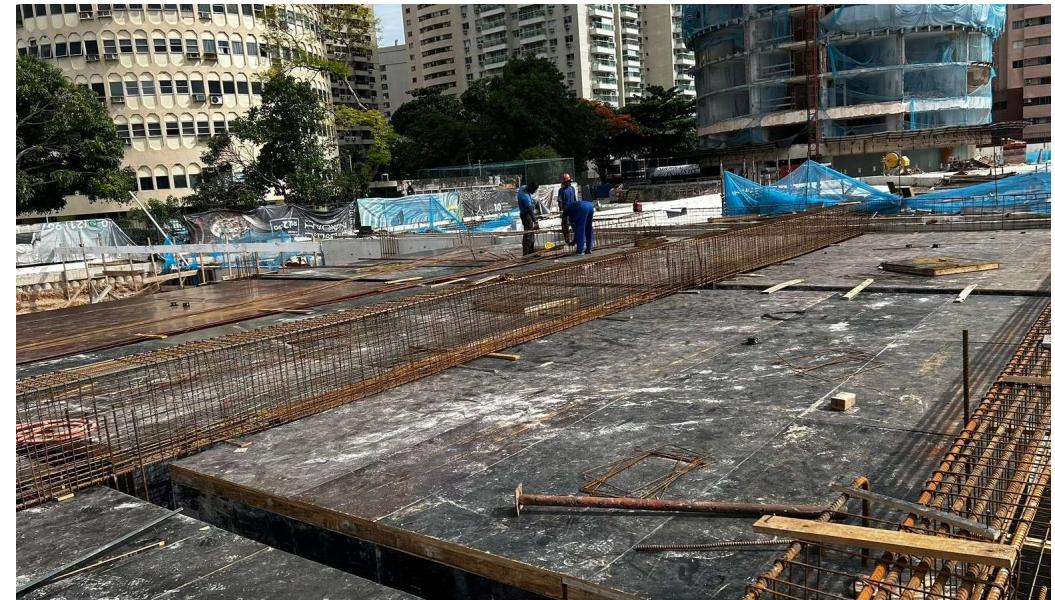
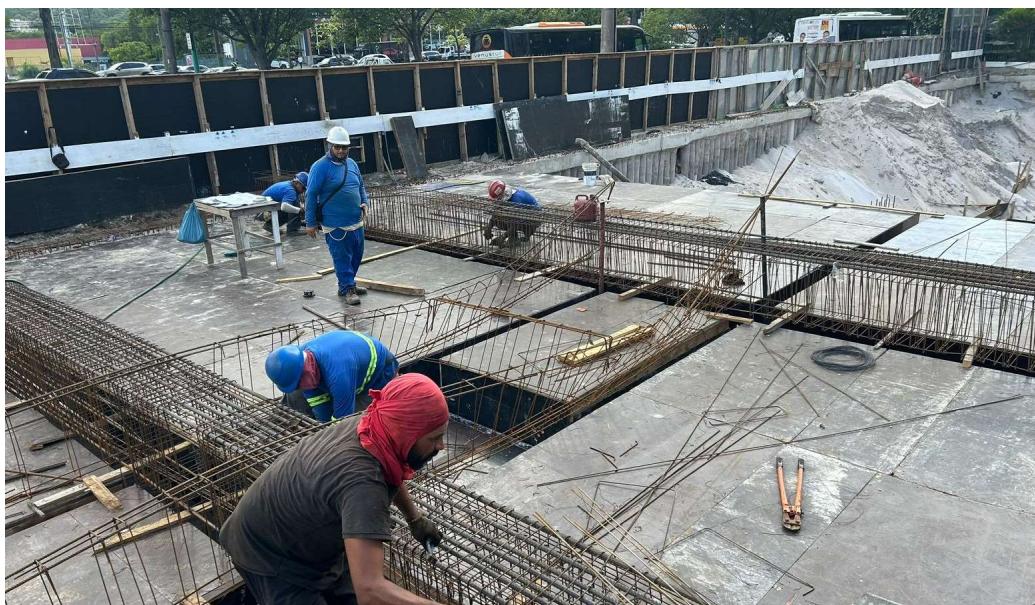
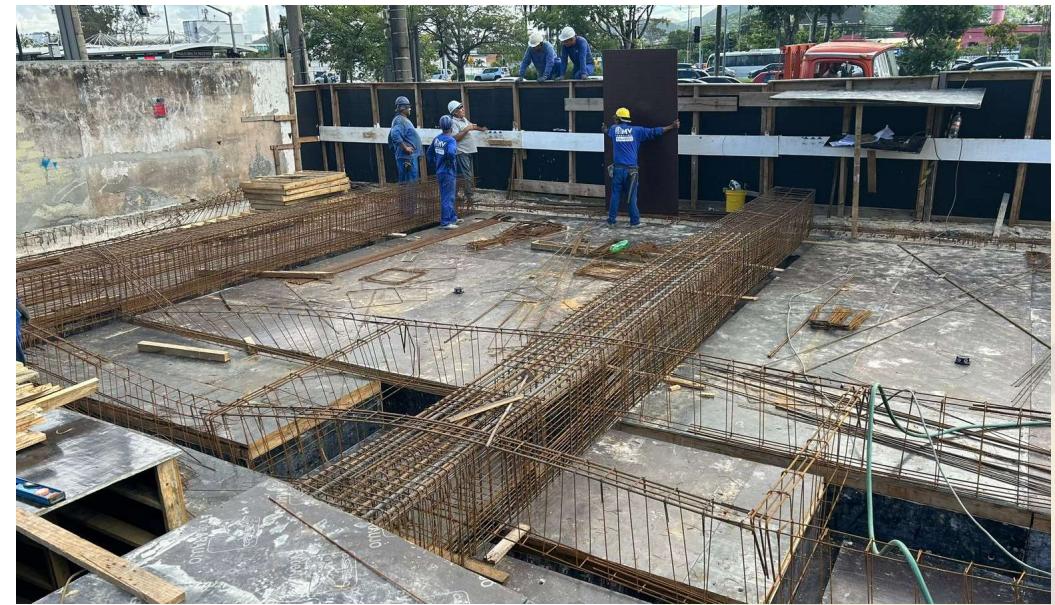
4.1.10. Execução de Armação do Trecho 5.
