ANDAMENTO DAS OBRAS

DEZEMBRO 2024

NIEMEYER 360° RESIDENCES

Avenida das Américas, 1.685, Barra da Tijuca, Rio de Janeiro - RJ

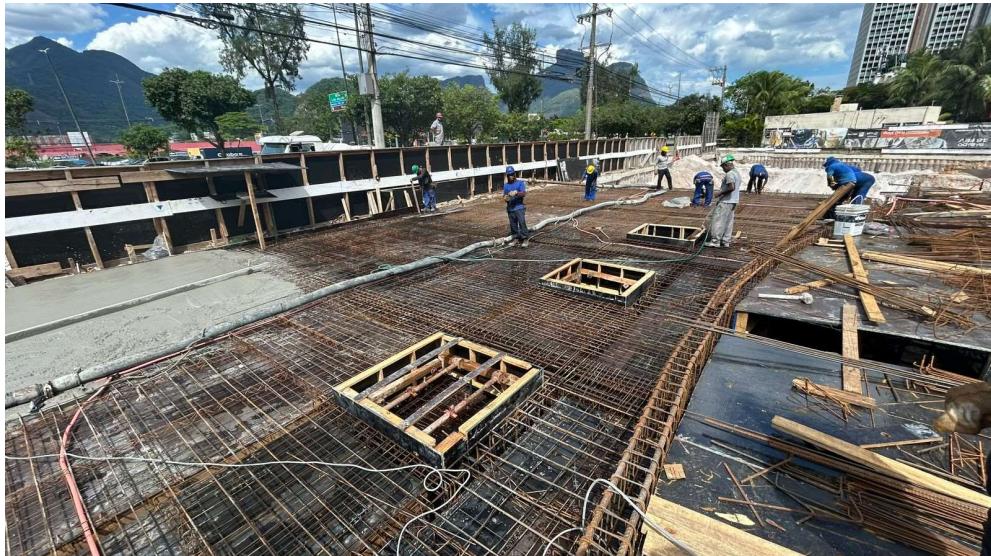
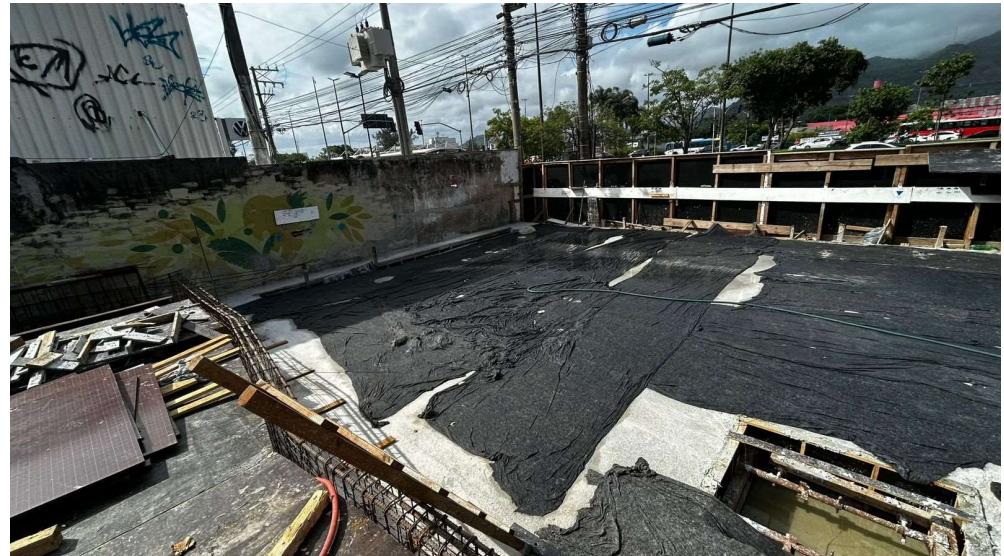
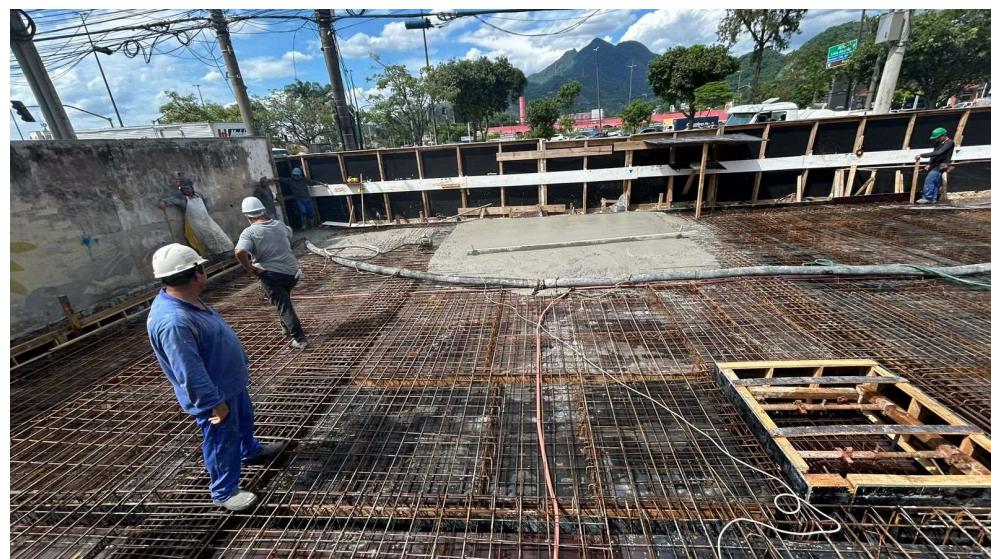
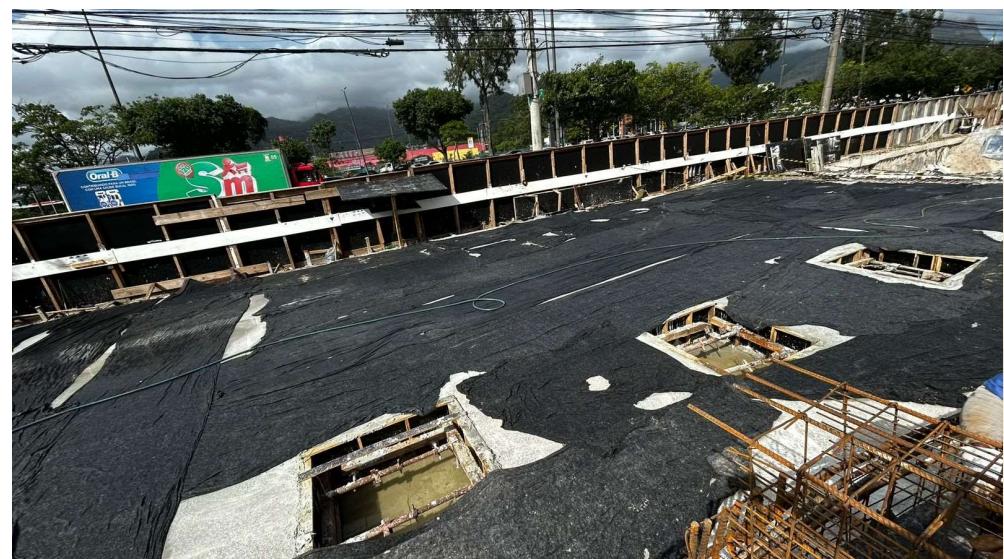
4.1.11. Concretagem do Trecho 5.

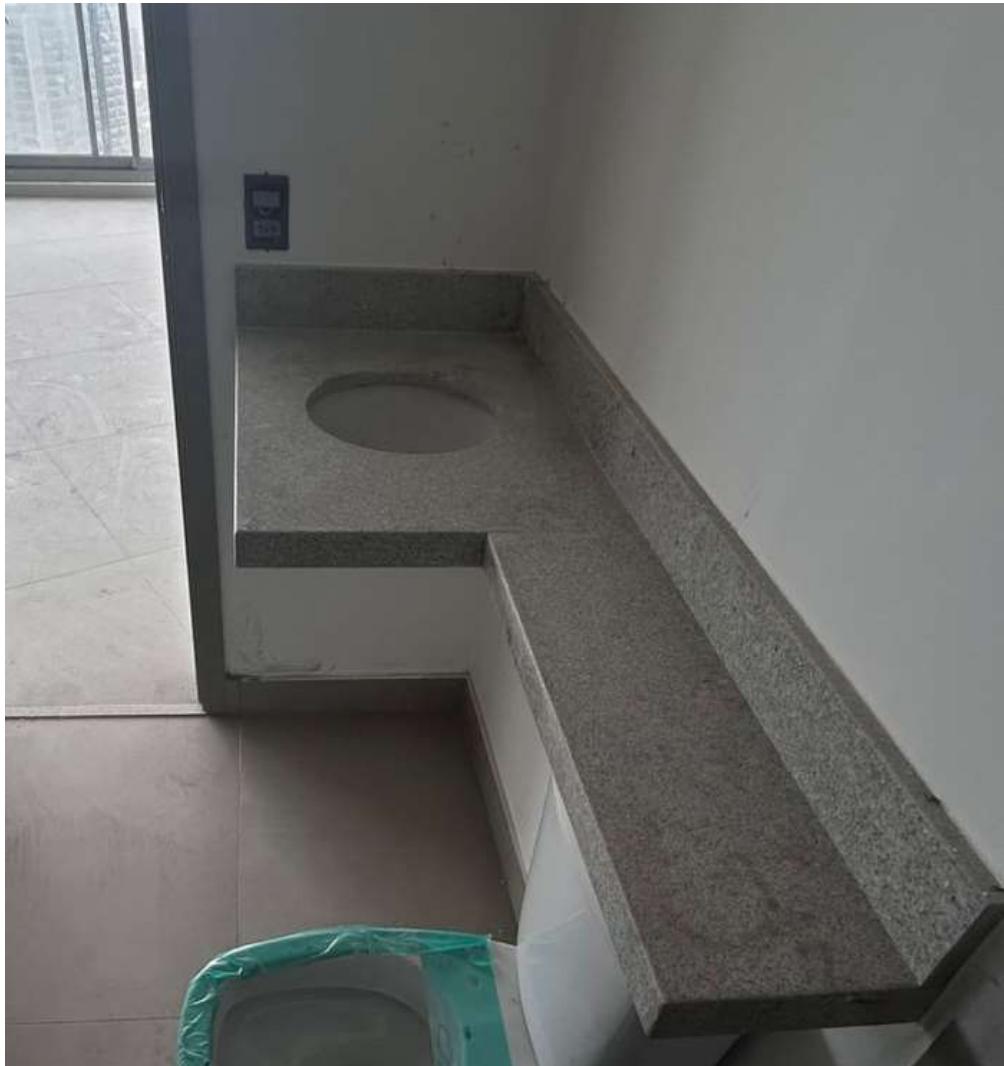
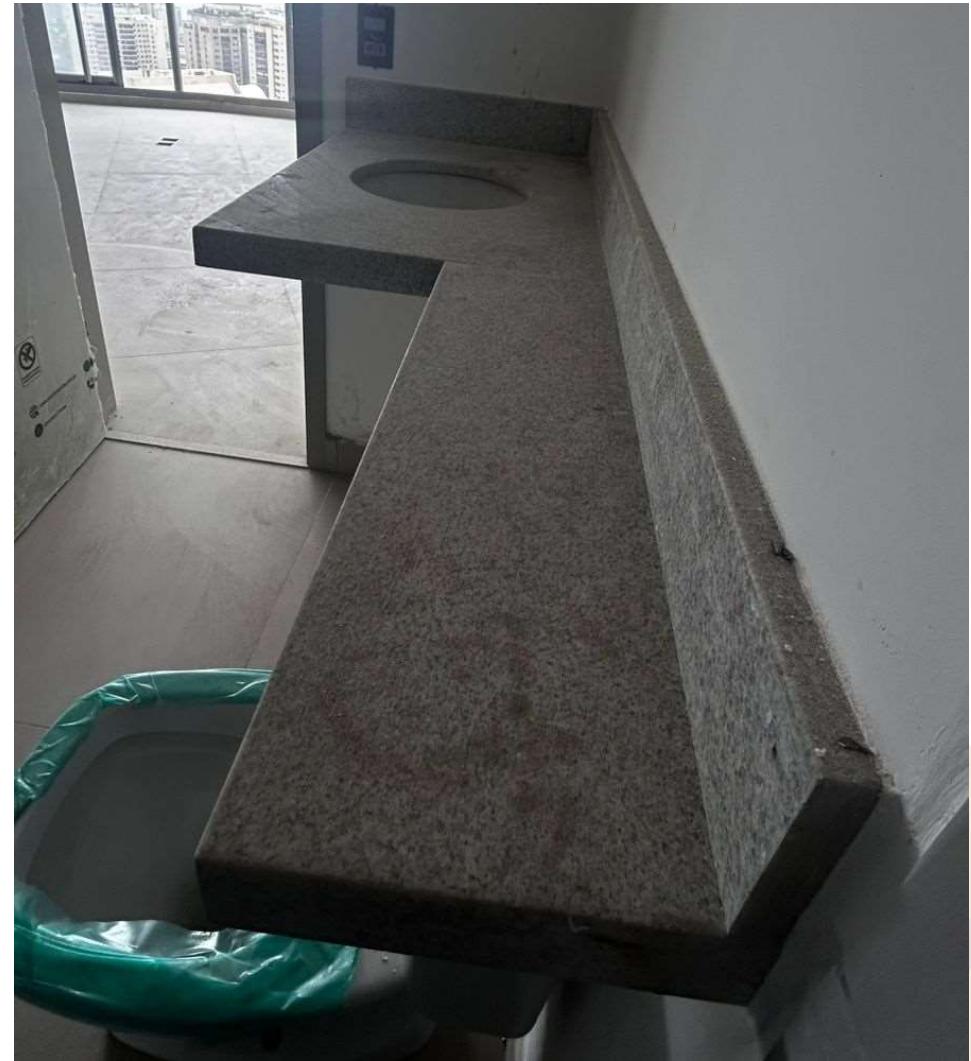
4.1.12. Lavatórios de granito.

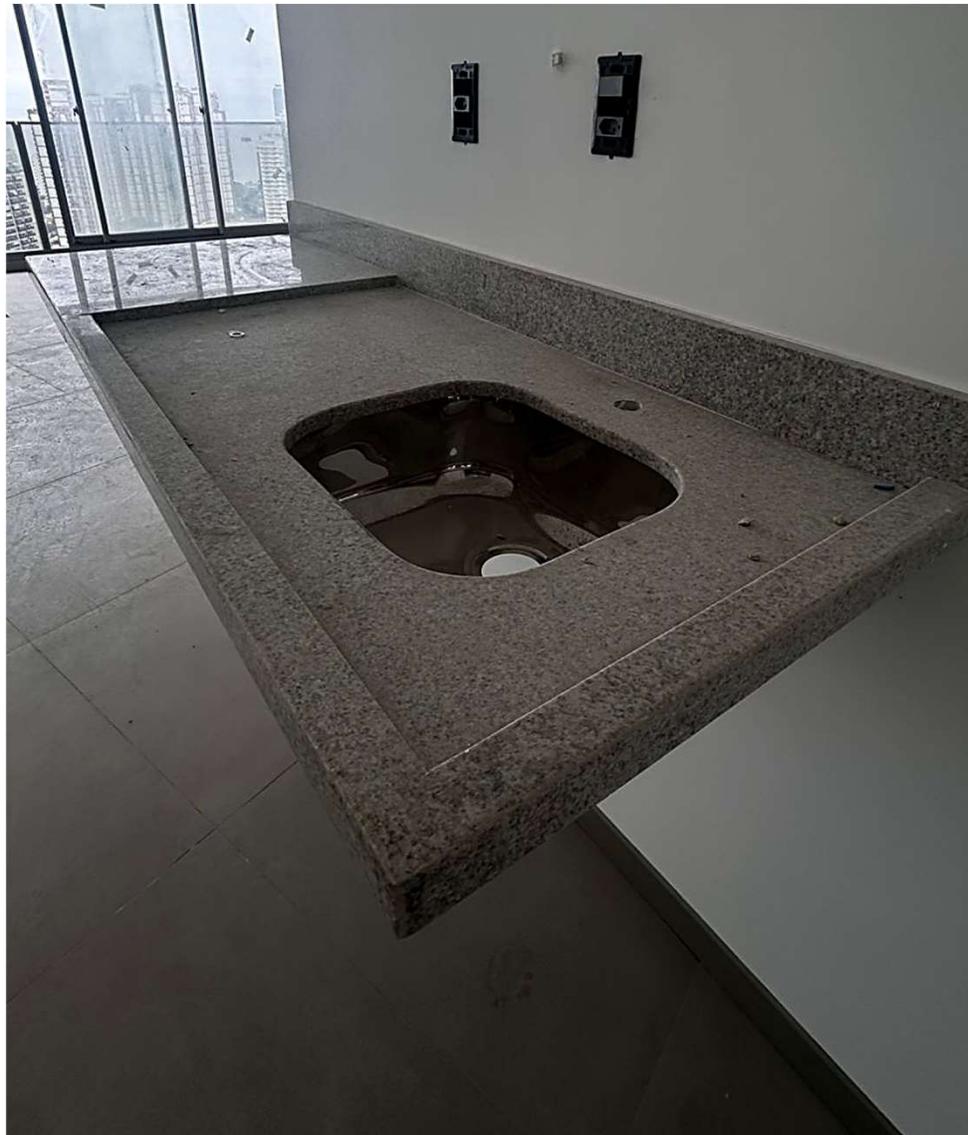
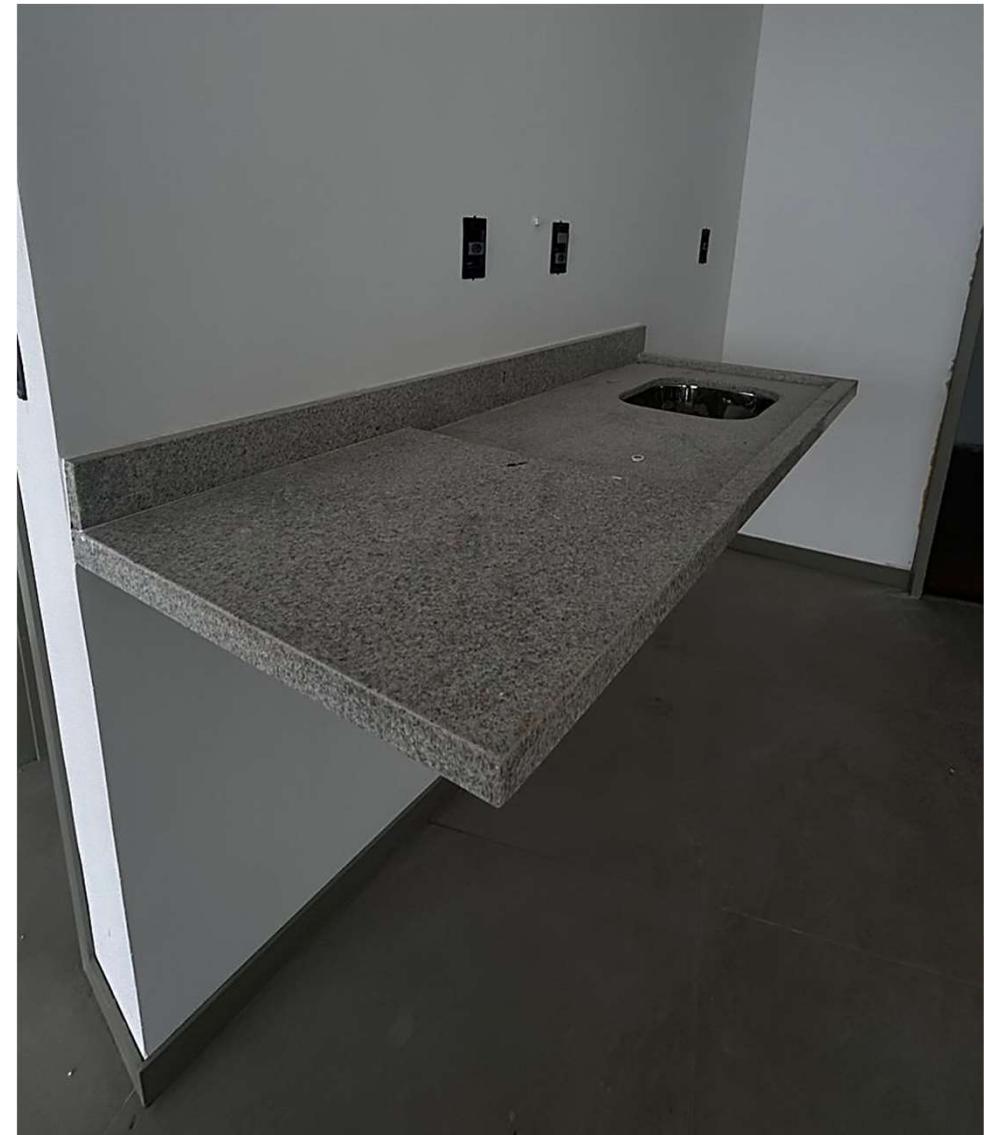
4.1.13. Bancadas de granito.

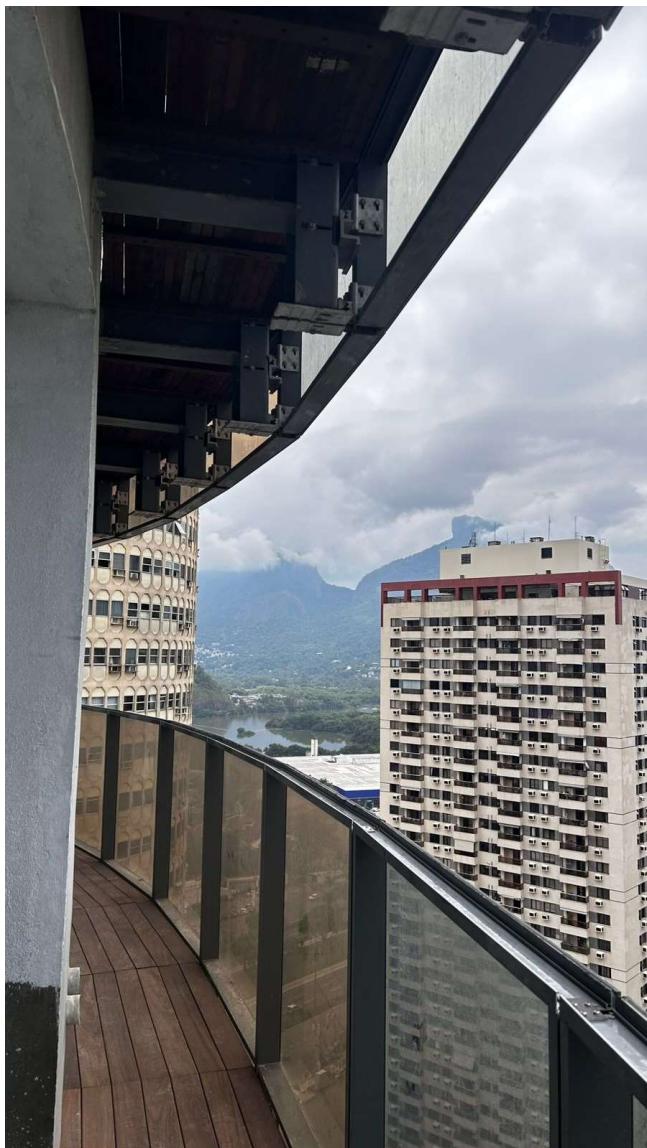
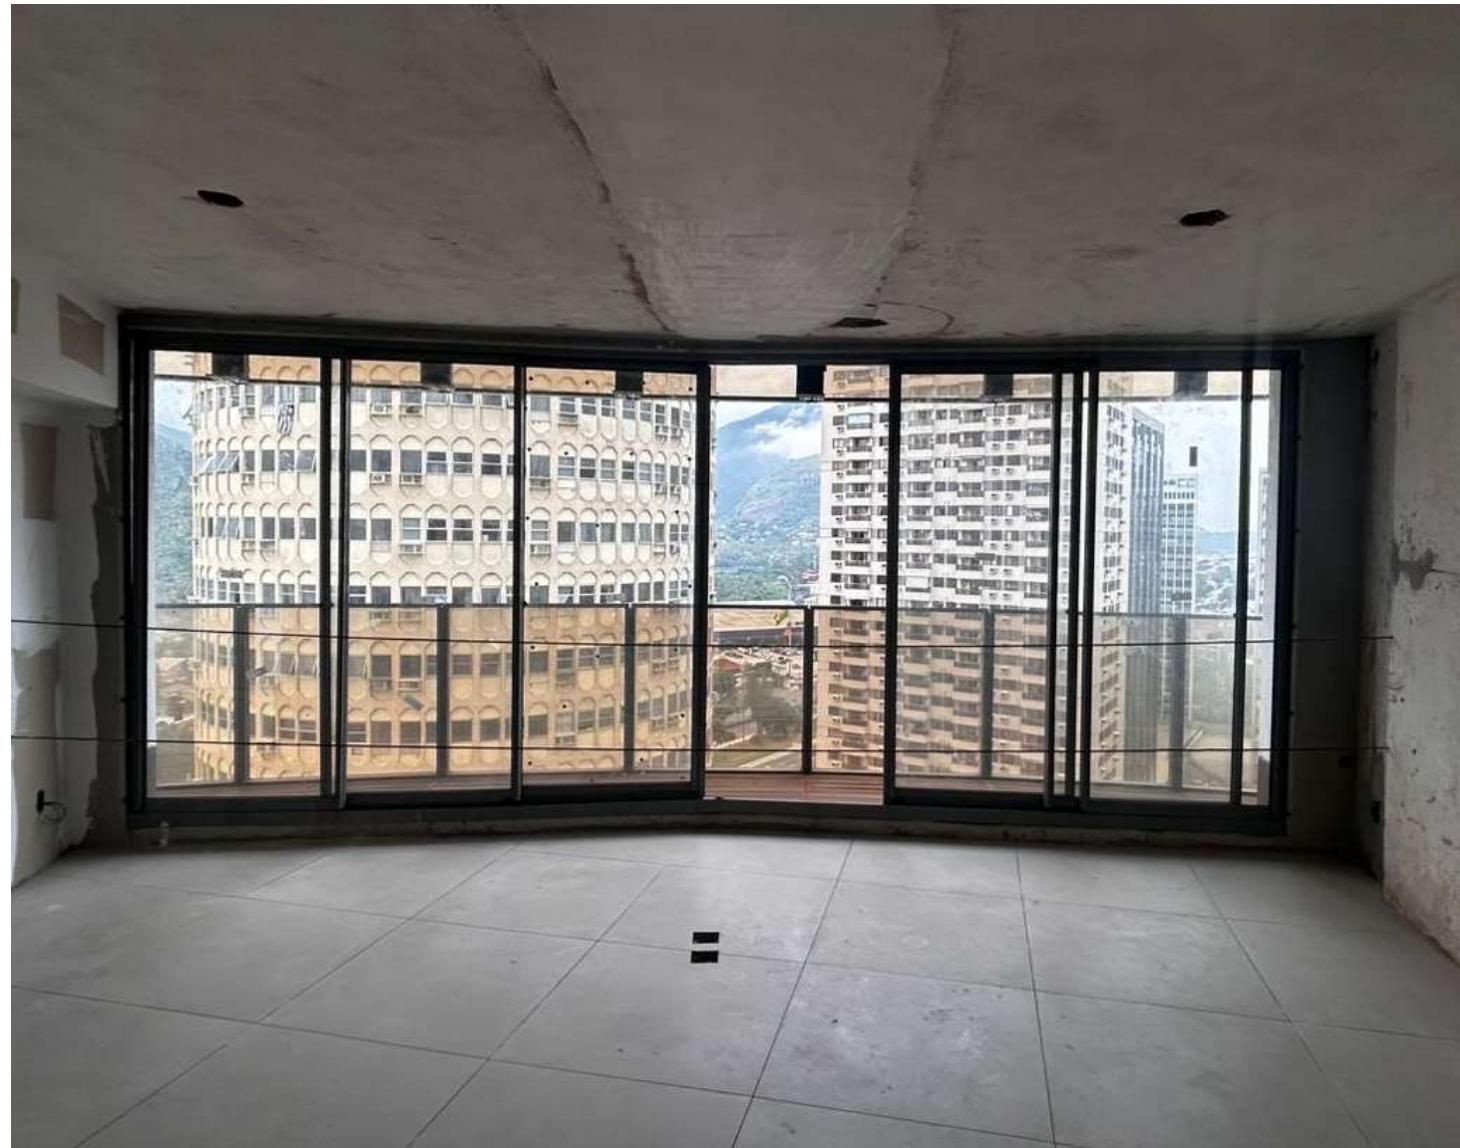
4.1.14. Guarda Corpo e esquadria de alumínio

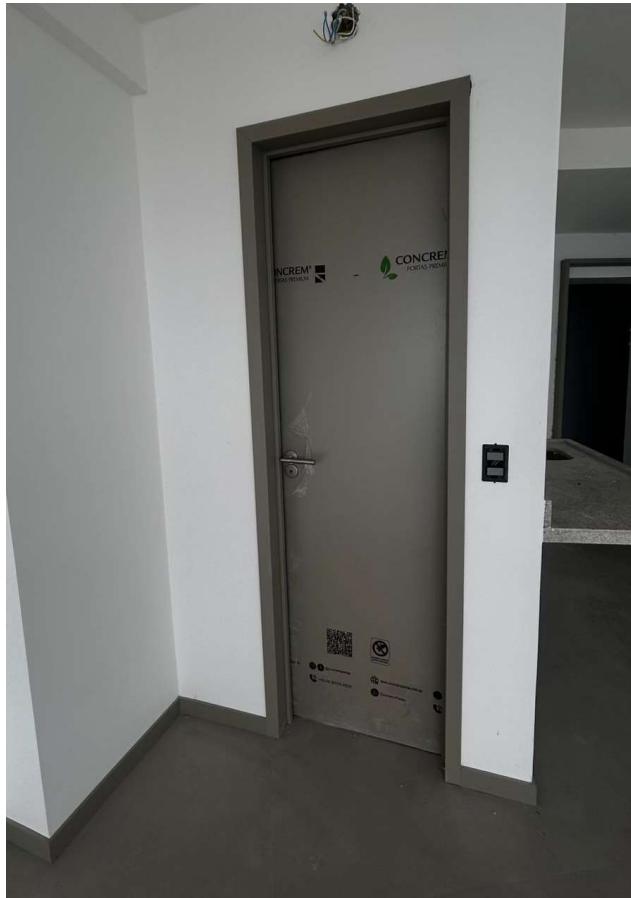
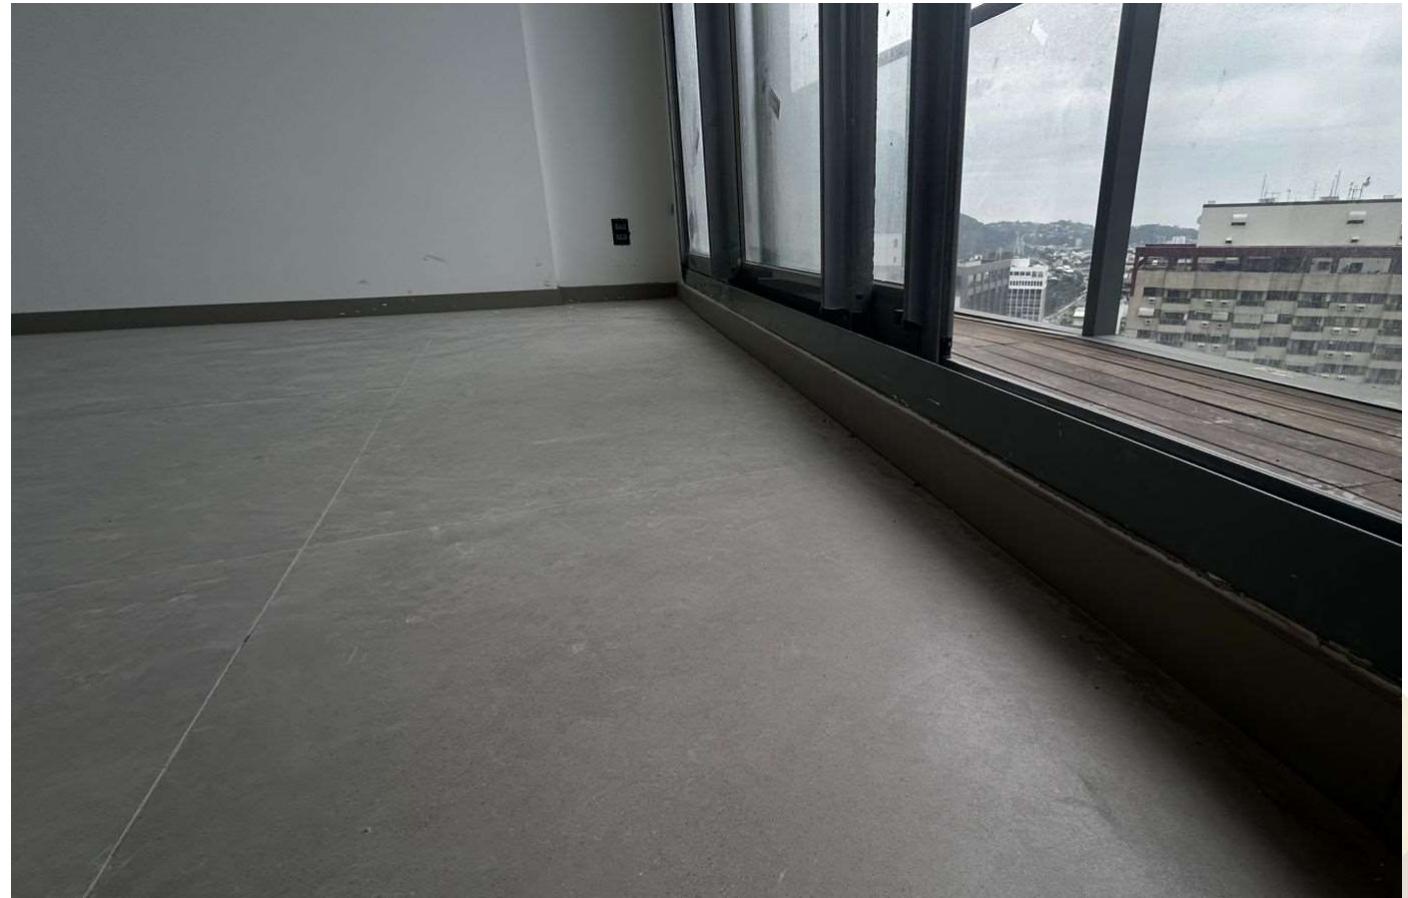
4.1.15. Portas e Rodapés.

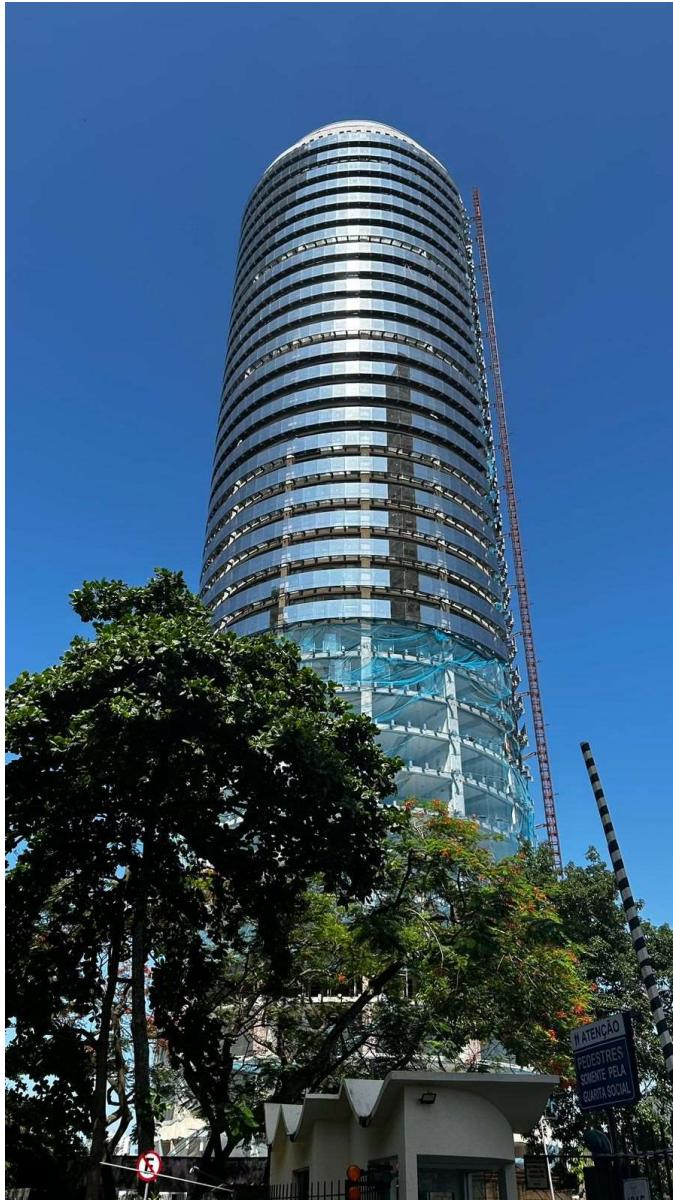
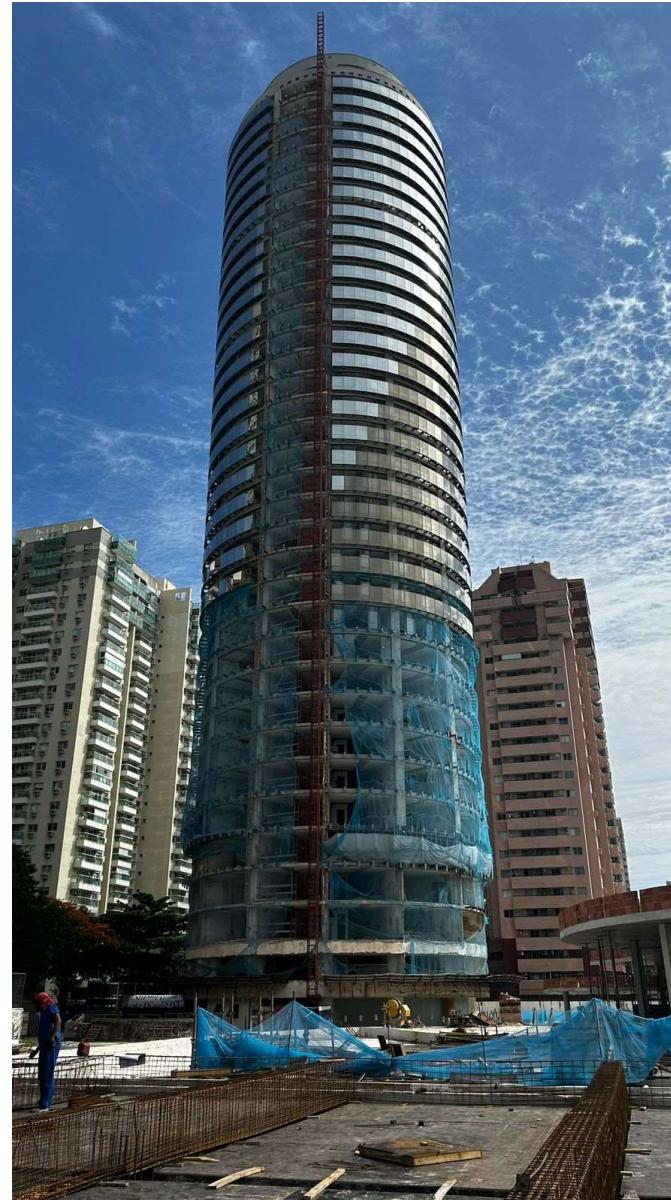
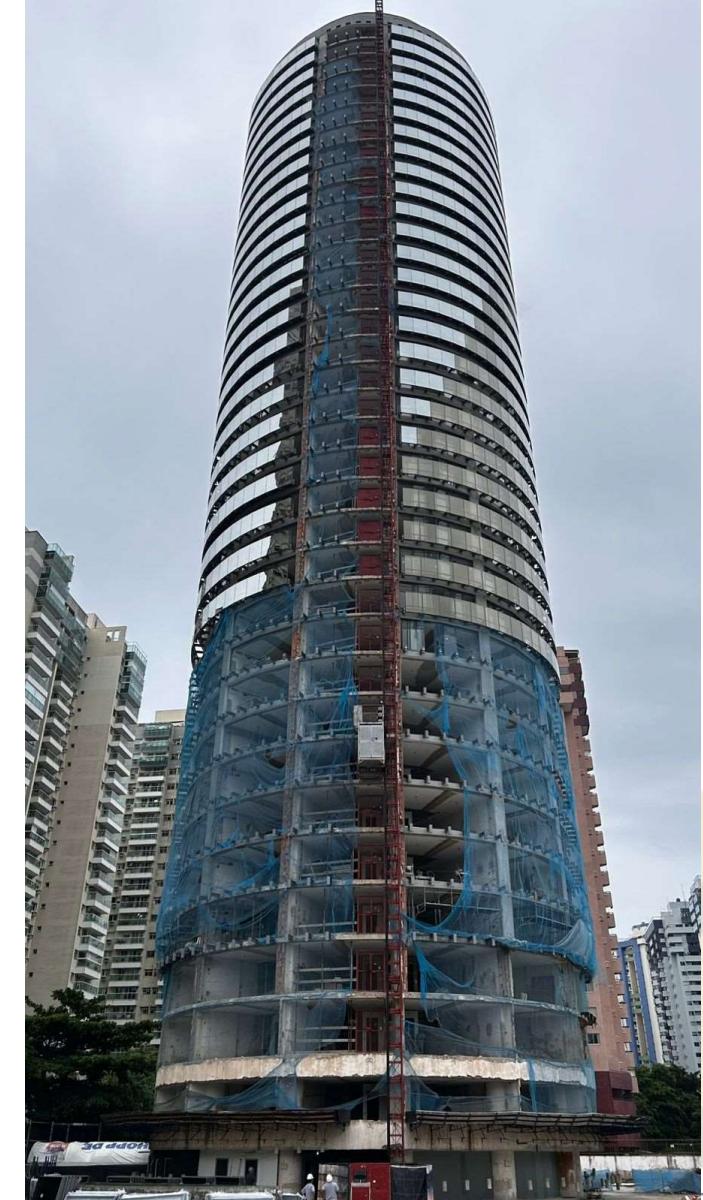
4.1.16. Fachada.
